Nøkkelinformasjon

Salgsobjekt: Enebolig
Eierform: Eiet
Byggeår: 1998
BRA-i/BRA Total 133/139 kvm
Tomtstr.: 760 m²
Soverom: 5
Antall rom: 7
Gnr./bnr. Gnr. 18, bnr. 406
Oppdragsnr.: 1411250030

Tilstandsrapport

Befaringsdato: 30.01.2025

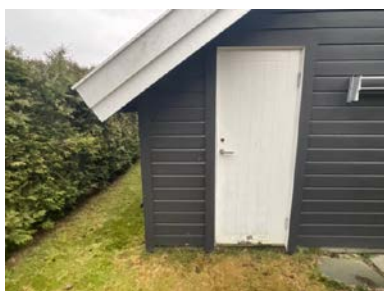
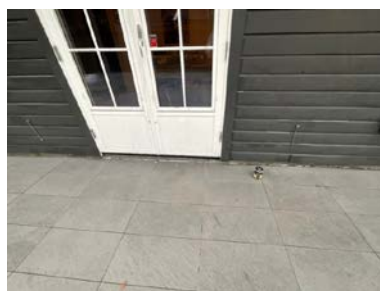
TG 2 Balkonger, terrasser og rom under balkonger

Platting med overflater av fliser.

Bom (hul lyd) under flisene indikerer at flisene har dårlig vedheft til underlaget og kan på sikt løsne.

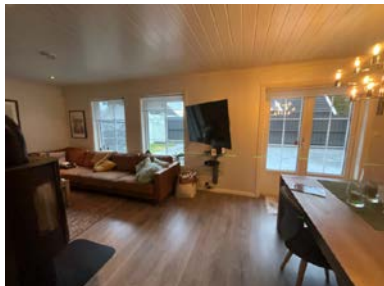
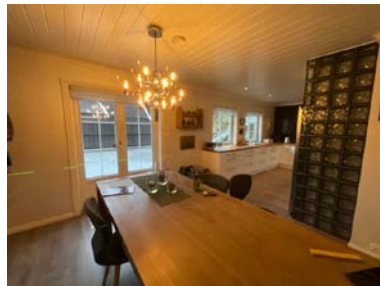
TG 2 Radon

Det er ikke foretatt radonmålinger og bygget er heller ikke utført med radonsperre.

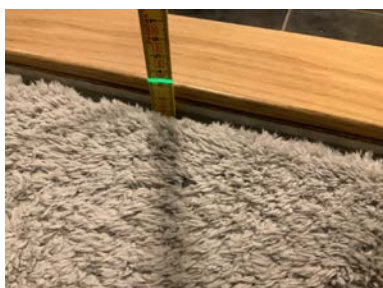
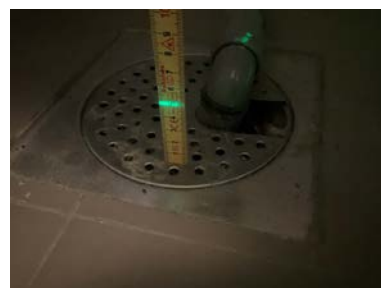
1. ETASJE > VASKEROM/BOD

TG 2 Sluk, membran og tettesjikt

- Sluket må sjekkes og rengjøres jevnlig.
- Overvåk tilstanden jevnlig. For å få tilstandsgrad 0 eller 1 må slukløsningen skiftes ut og sannsynligvis må også membransjiktet skiftes/utbedres. Det er imidlertid vanskelig å si noe om tidspunktet for når dette er nødvendig.

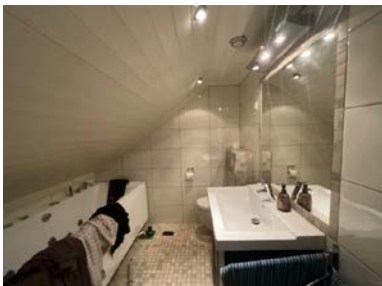
LOFT > BAD

TG 2 Overflater Gulv

- Det er påvist at flisfuger har riss/sprekker.
- Krav til fall er ikke oppfylt og gulvet er tilnærmet flatt (har ikke motfall).

Det er flere mindre riss i fug mellom gulv og vegg.

- Vær oppmerksom ved bruk. For å få tilstandsgrad 0 eller 1 må gulvet bygges om, for å få riktig fall til sluk. Det vil imidlertid sjelden være økonomisk rasjonelt som et enkeltstående tiltak. Ved en eventuell renovering, påse at våtrommet bygges med riktig fall til sluk.
- Det benyttes badekar og gulvet får ingen vannbelastning ved normalt bruk, men hver obs på lekkasjevann. Avviket har ingen konsekvens ved dagens bruk, ved endret bruk må det etableres fall til sluk.

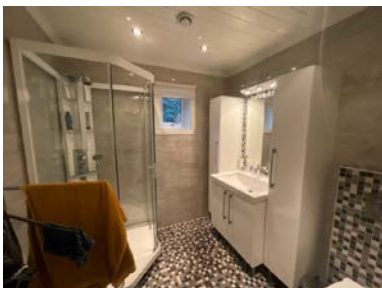
1. ETASJE > BAD

1 TG 2 Overflater Gulv

- Det er påvist avvik i fallforhold til sluk i forhold til krav i forskrift på byggetidspunktet.

- Våtrommet fungerer med dette avviket.
- Det benyttes tett dusjkabinett og gulvet får ingen vannbelastning ved normalt bruk, men hver obs på lekkasjevann. Avviket har ingen konsekvens ved dagens bruk, ved endret bruk må det etableres fall til sluk.

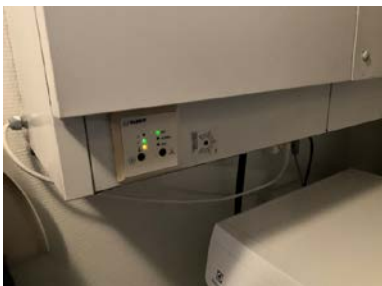
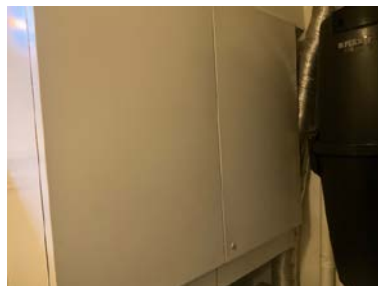
TG 2 Varmtvannstank

Varmtvannstanken er på ca. 200 liter.

Den elektriske tilkoblingen med stikkontakt kan medføre økt fare for brannutvikling, grunnet belastningen tilkoblingen utsettes for.

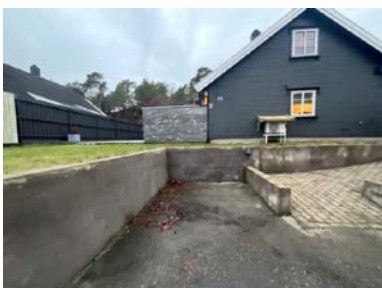
TG 2 Terrenforhold

- Det bør foretas terrengjusteringer.

Anbefaler å lede vann bort fra bygget.

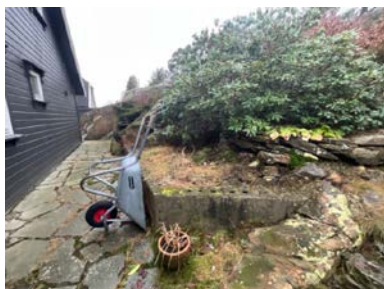
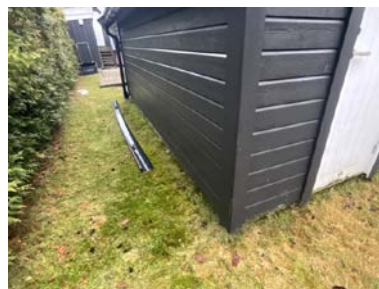
TG 2 Utvendige vann- og avløpsledninger

Avløpsrør av plast tilkoblet offentlig avløp via private stikkledninger.
