# Tilstandsrapport

Tomannsbolig

Vestrengåsen 20B , 1960 LØKEN

Befaringsdato: 04.03.2026

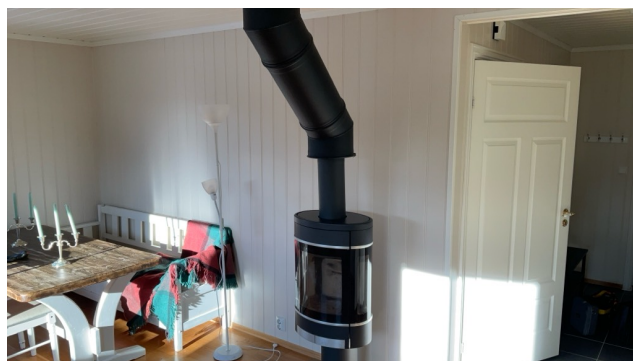
Boligen har isolert stålpipe. Tilkoblet peisovn i stue.  
Pipe og ildsted ble ikke funksjonstestet.  
For vurdering av tilstand på pipe og ildsted bør dette undersøkes av lokal brann-/feiermester.

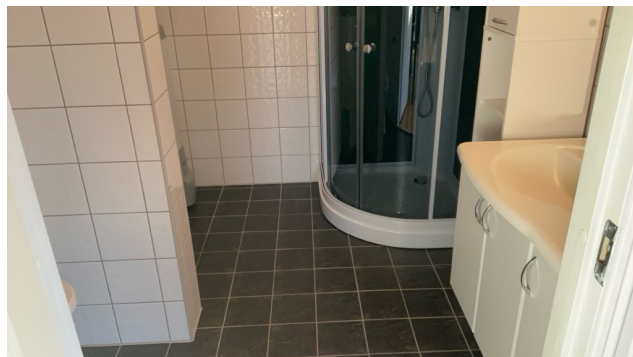
Aktuell byggeforskrift er tekniske forskrifter i perioden 1997-2010.  
Dokumentasjon: ingen dokumentasjon.  
Baderommet har standard fra byggeåret.

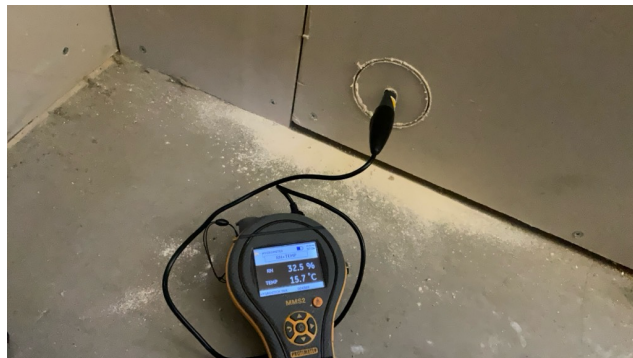
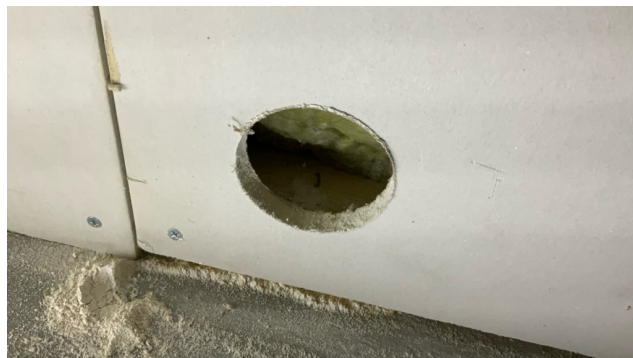
Det ble målt relativ luftfuktighet i vegg, det ble målt med stikkelektroder i treverk og det ble gjort visuell inspeksjon.

Det ble ved målinger og visuell inspeksjon ikke påvist tegn på fuktskader.

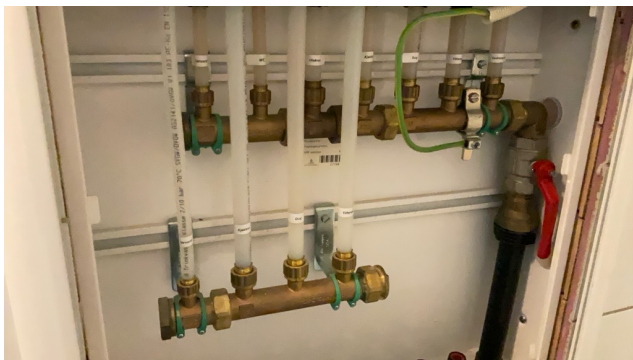
Innvendige vannledninger er av plast (rør i rør). Fra byggeåret. Det er besiktiget i rørskap.
