Tilstandsrapport

Enebolig med inntilbygget carport

Arstadroa 3, 2312 OTTESTAD

Befaringsdato: 13.03.2025

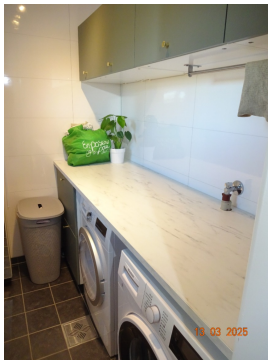
1.ETASJE > VASKEROM

Vaskerom i 1.etasje med overflater, installasjoner og komponenter fra 2019. Utført av: ukjent. Kilde:eiers opplysning. Ingen dokumentasjon.

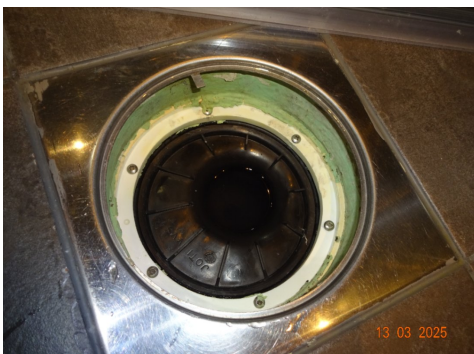
1.ETASJE > BAD

Plastsluk.

Synlig membran under klemring.
