Bjørnstien 11, 8646 KORGEN

**Pen og svært romslig familiebolig  
med svært god beliggenhet. Lang  
solgang og fantastisk utsikt!**

| Tilstandsrapport ..... | 31 |

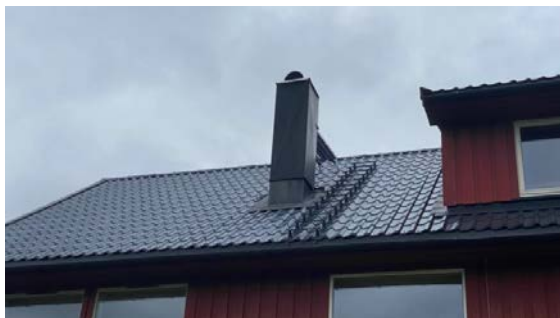
Stedvis rust og overflateavflassing i taktekket.

Det ble ikke registrert noe visuelle skader i taktekket ved befaring, men det kan være svekkelser i innfestning og lekter.

Visuell besiktelse av taket.

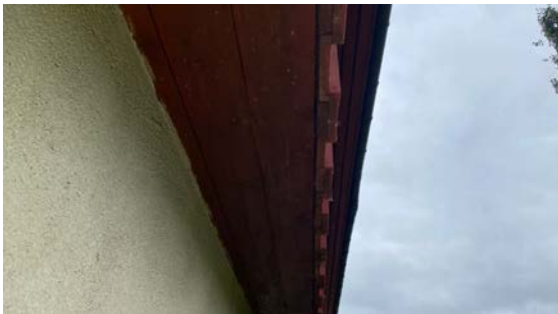
Kontroll av ytterkledningen.

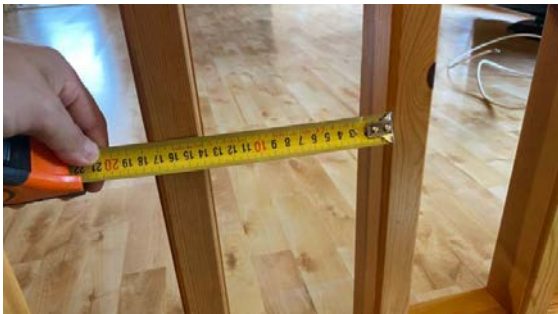
Måling av lysåpninger i rekkverket i loftsetasjen.

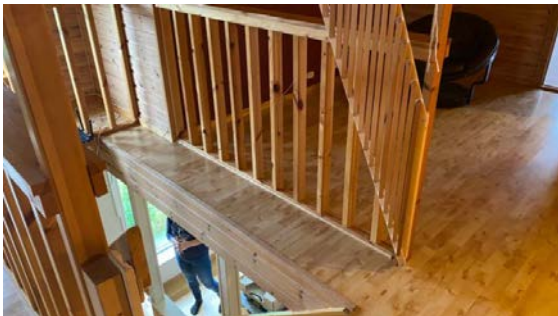
Det er mulig å gå på "utsiden" av det ene rekkverket i loftsetasjen.

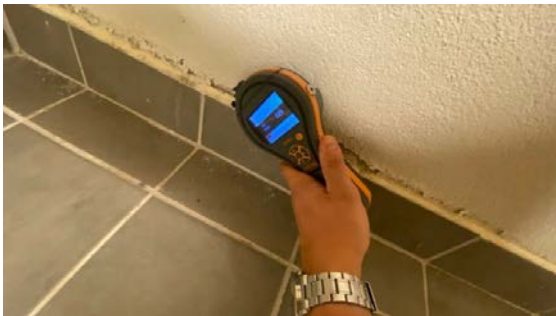
Fuktmåling i vegg.

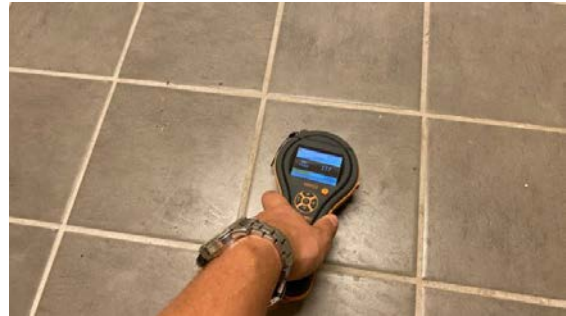
Fuktmåling i gulvet.

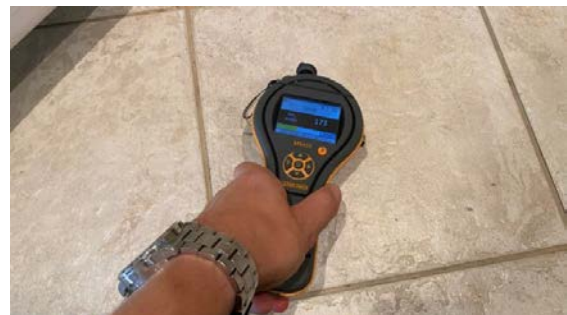
Fuktmåling i gulvet.

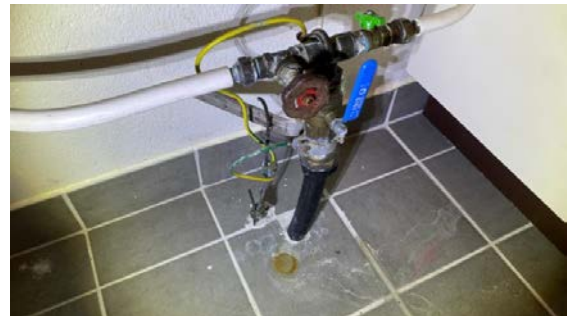
Kontroll av innvendig hovedstoppekran.

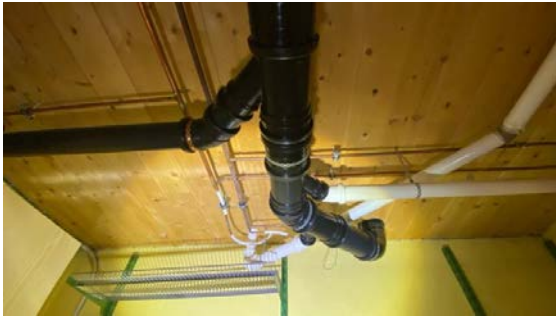
Etasjeskille mellom sokkeletasje og hovedetasje er åpnet fra undersiden av kjøkkenet. Dette ble utført etter en lekkasje fra avløpsrør her.

Kontroll av røropplegg i sokkeletasjen.

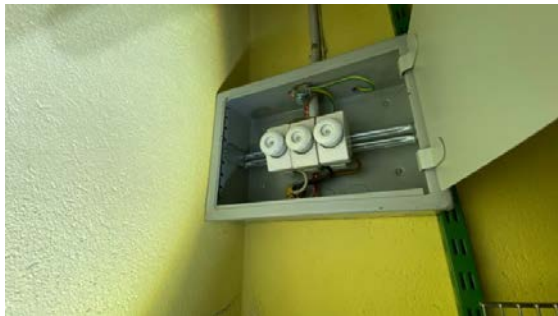
Inntakssiringer montert i sokkeletasjen.
