Tilstandsrapport

Boligbygg med flere boenheter

Magnus gate 19 , 1607 FREDRIKSTAD

Oppdragsnr.: 19389-1277

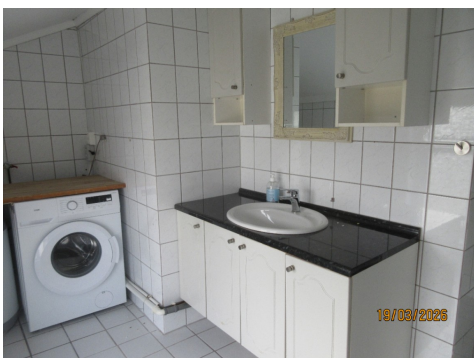
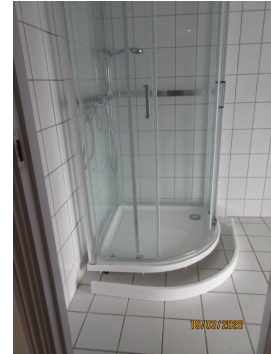
- Det er mulighet for at det kan forekomme vannlekkasje på våtrommet hvor vann ikke vil gå til sluk.
- Det er påvist at høydeforskjell fra topp slukrist til gulv/synlig topp membran ved dørterskel er mindre enn 25 mm.
- Det er påvist at noen fliser har bom (hulrom under).

- Det er påvist avvik i fallforhold til sluk i forhold til krav i forskrift på byggetidspunktet.
- Det er påvist avvik på varmekilde.
- Det er påvist sprekker i fliser.

Dusjkabinett er ikke flyttet for kontroll av sluk. Høyde/fallforhold er målt rett på utsiden av kabinett, nærmest sluk. Varmekabler fungerer ikke og er koblet fra av fagpersonell. Det er flere steder med sprekker/riss i gulvfliser samt noe bom i fliselim. Ukjent utførelse for membranoppkant mot terskel.

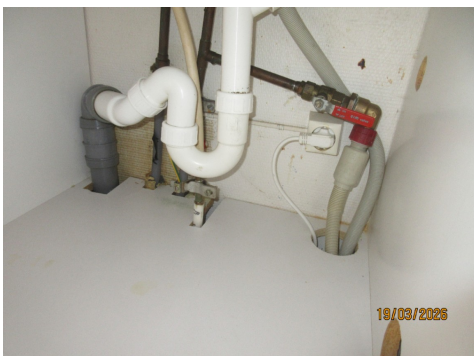
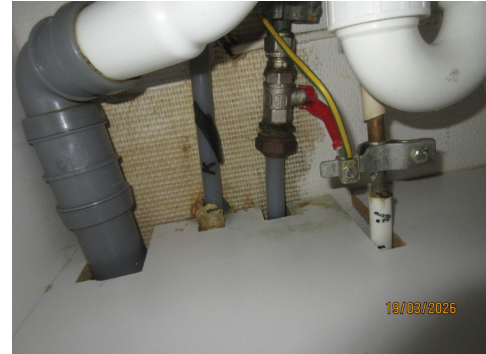
TG 1 Vannledninger

Innvendige vannledninger er av kobber.

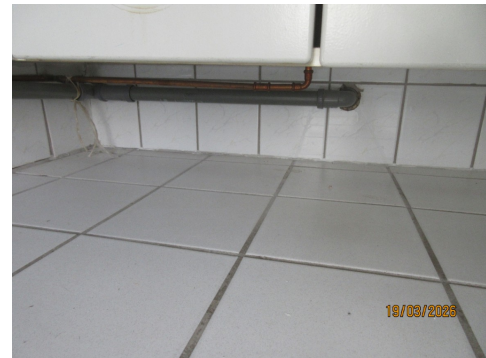
TG 1 Avløpsrør

Det er avløpsrør av plast.

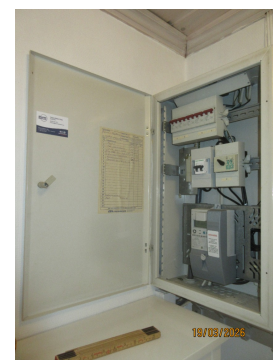
Elektrisk anlegg

Tilstandsgrad settes ikke på el anlegg, da undertegnede ikke har autorisasjon eller kompetanse til vurdering av el installasjoner. På generelt grunnlag anbefales enkel el kontroll, ukjent historikk for anlegget.
