# Bakkebyvegen 11 C 2420 TRYSIL

## Tilstandsrapport Eierskifte

Boligtype: Leilighet i flermannsbolig  
Byggeår: 1997  
BRA: 83 m<sup>2</sup>  
BRA-i: 80 m<sup>2</sup>  
Rapportdato: 8.12.2025 (Gyldig til 8.12.2026)

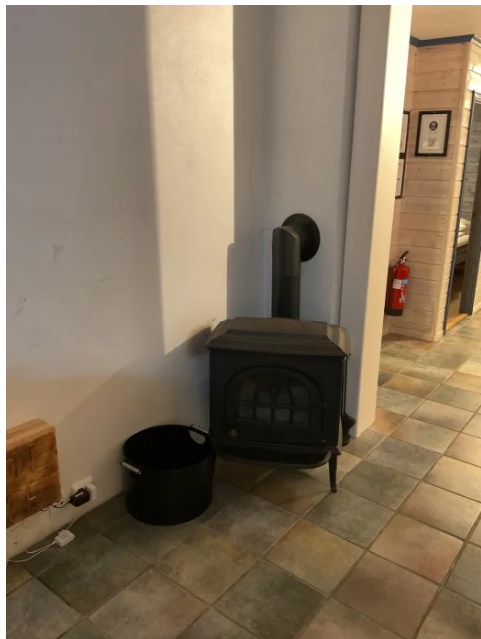
Vedovn.

| Er det påvist avvik ved ildsted/feieluke/sotluke i forhold til avstand brennbart materiale? | Ja |

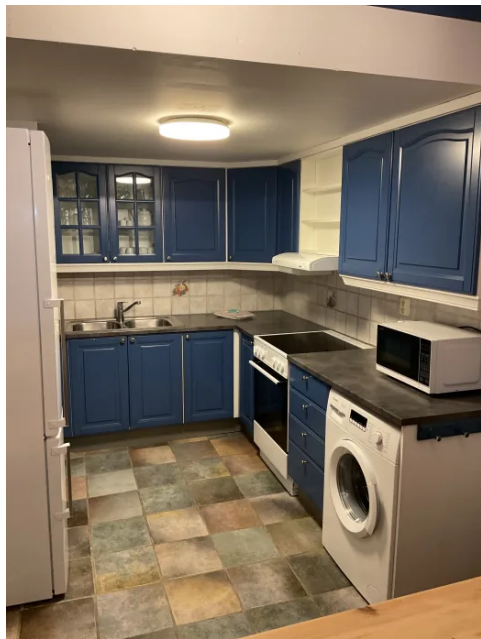
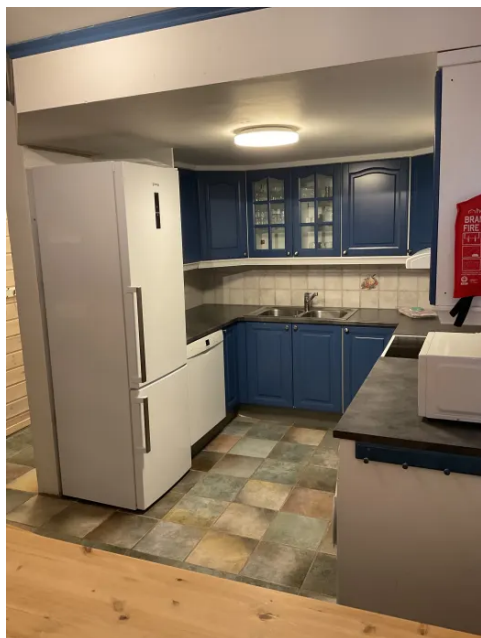
Kjøkken.

| Er det påvist skader på kjøkkeninnredning utover normal slitasje? | Ja |

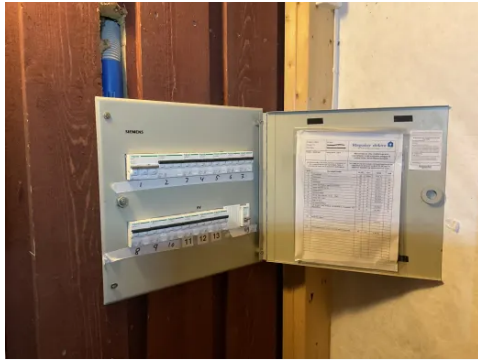
Sikringskap.

Det er gjennomført en elkontroll datert 16.07.2024 uten avvik eller dokumentert rettet avvik. Valg av tilstandsgrad er satt med bakgrunn i at det er gjennomført kontroll / tilsyn uten avvik eller rettet avvik. Anlegget er utover dette ikke vurdert av bygningssakkyndig.

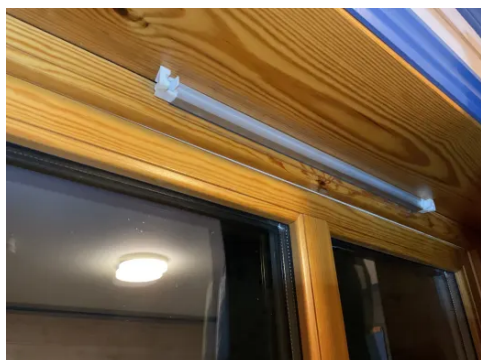
Ventil i vindu.

Det er fuktmerker i vinduer, noe som skyldes dårlig ventilering

Tilluftspalte ved dører anbefales etablert for optimal ventilering.

Klaffventiler på yttervegg anbefales etablert. Det presiseres at det bør avklares med sameiet/borettslaget om muligheten for dette.

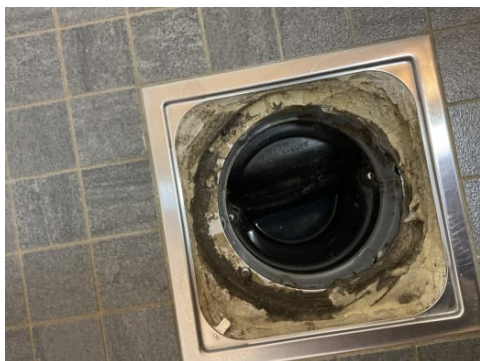
Sluk.

| Bygningsdel | Oppsummert begrunnelse for tilstandsgrad |
|---|---|
| Våtrom - Overflater | Gulvskinne sperrer lekkasjevann i å nå sluket. |

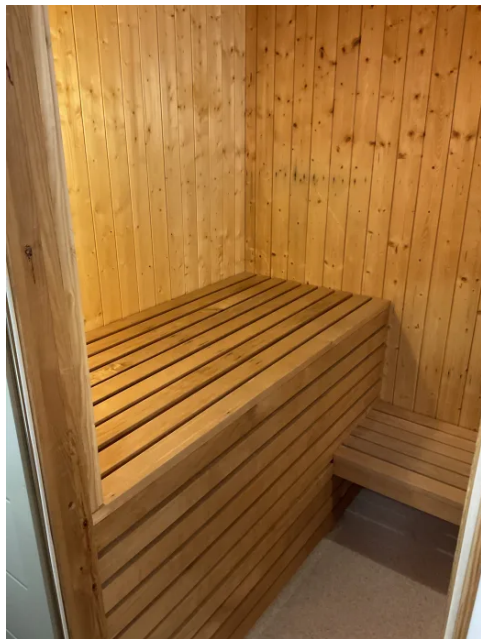
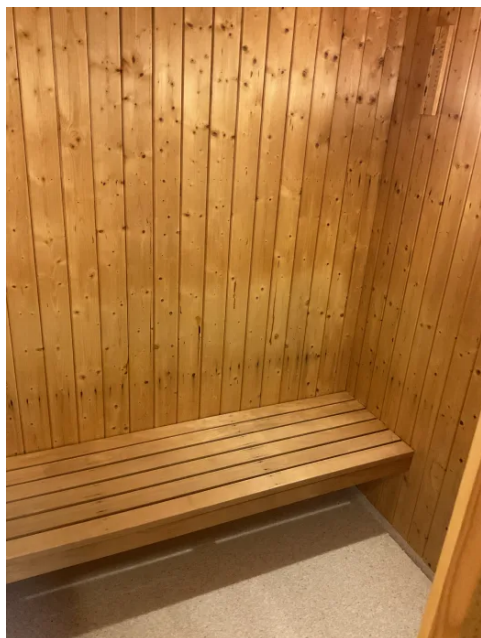
Badstue

| Bygningsdel | Oppsummert begrunnelse for tilstandsgrad |
|---|---|
| Øvrig: Bastue | Feil avslutning av belegget og indikasjon på fukt. |

Bom i fliser på gulv

Lokal utbedring rundt dør.

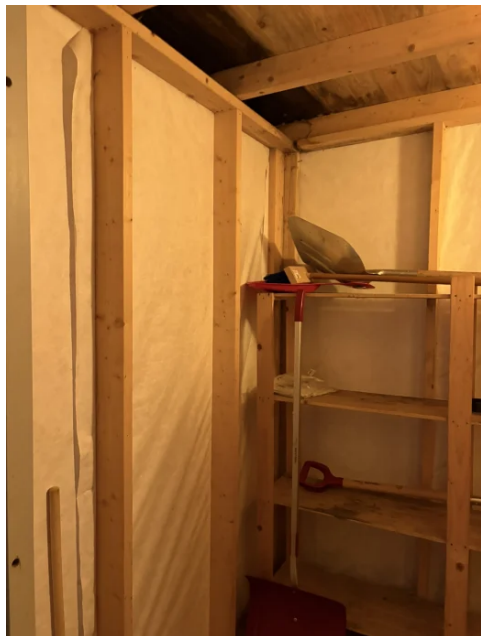
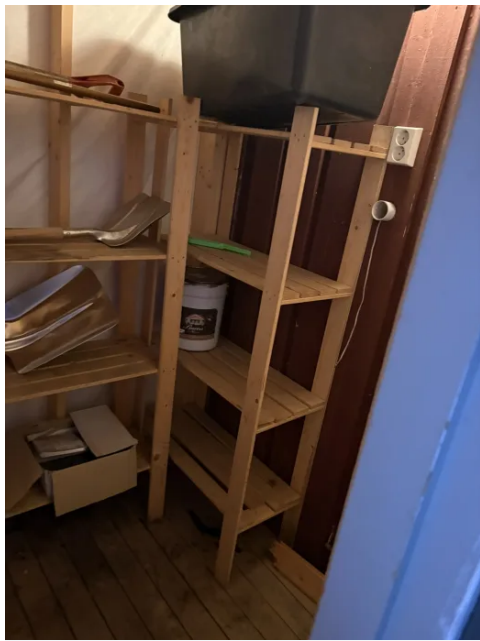
Bod.

| Bygningsdel | Oppsummert begrunnelse for tilstandsgrad |
|---|---|
| Øvrig: Utvendig bod. | Lekkasje. |
