Tilstandsrapport

Boligbygg med flere boenheter

Sverres gate 10, 3256 LARVIK

Befaringsdato: 26.03.2026

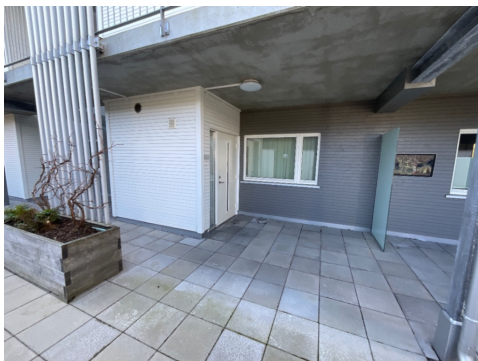
Inngangsparti

Bygningen har vegger av bindingsverk og betong fra byggeår som utvendig er forblendet/kledd med murpuss og trepanel, leiligheten har ved inngangspartiet og på balkongen liggende trepanel.

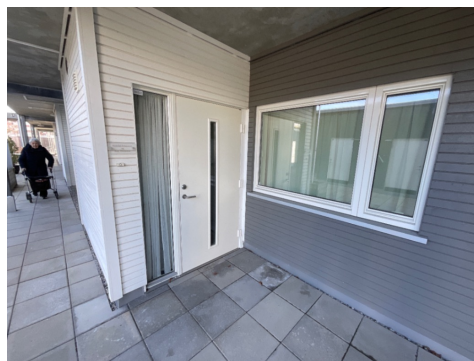
Inngangsdør og soveromsvindu

Boligen har en malt hoved ytterdør med smalt glass og sidefelt.

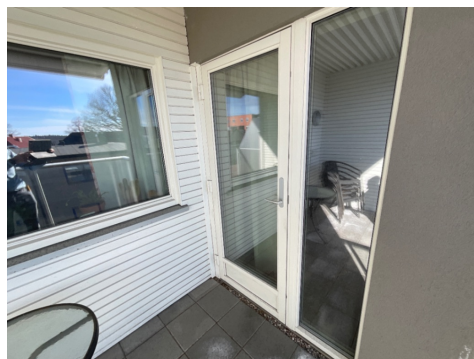
Balkongdør

Leiligheten har en malt balkongdør i tre med stort glass- og sidefelt-

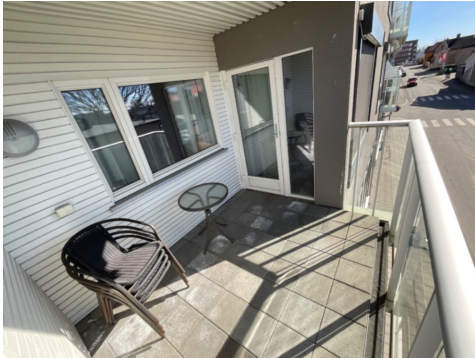
Balkong

I taket er montert en terrassemarkise for solskjerming, markisen betjenes med fjernkontroll.

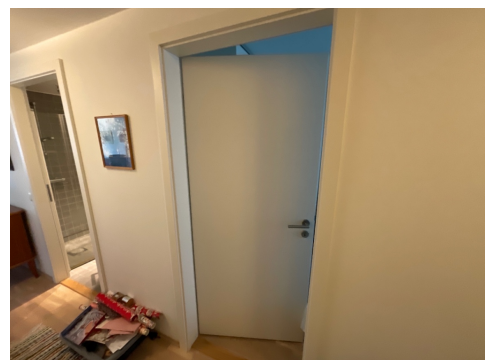
Soveromsdør

Innvendig har boligen malte glatte dører, dørene har flat terskel

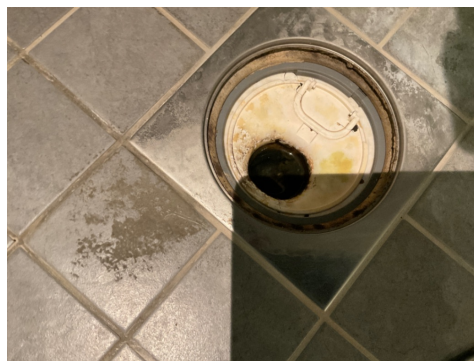
Sluk

- Det er påvist at høydeforskjell fra topp slukrist til gulv/synlig topp membran ved dørterskel er mindre enn 25 mm.
- Det er avvik:

Dersom forholdet ikke utbedres kan manglende høydeforskjell medføre at vann ved lekkasje eller overløp ikke holdes innenfor våtrommet. Kalkavleiringene bli vanskeligere å fjerne over tid

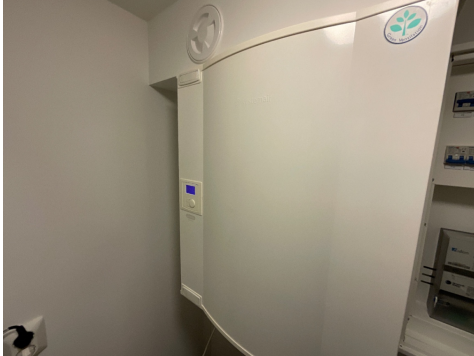
Systemair aggregat

Det er ingen opplysninger om vedlikehold eller drift fra eier, ny eier må sette seg inn i anleggets drift og vedlikehold.

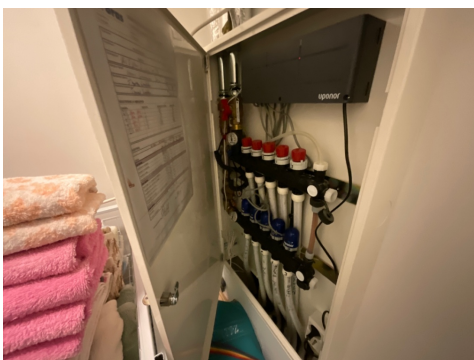
Vannbåren gulvvarme

Leiligheten har vannbåren gulvvarme med fordelerskap montert i det tekniske rommet.

Gulvvarmen forsynes av felles varmesentral i bygningen.
