# Tilstandsrapport

Fritidsbolig

Bekkekollhellinga 48 , 3623 LAMPELAND

Befaringsdato: 11.12.2025

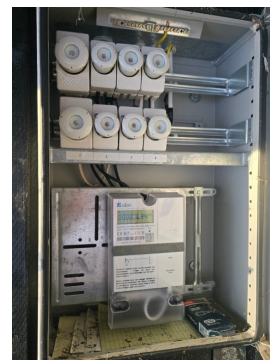
Det må gjennomføres en kontroll av fagkyndige for en full gjennomgang av anlegget.

Eier har ikke kjennskap til hytta eller el-anlegget og har ikke fylt ut egenerklæring.
