Tilstandsrapport

Enebolig

Kyrkjevegen 15, 3800 BØ I TELEMARK

Befaringsdato: 18.06.2024

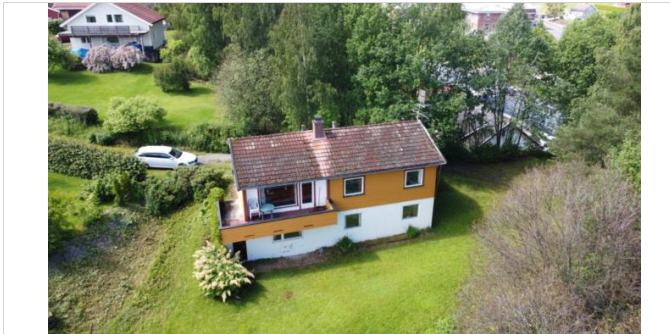
- Det er påvist skader eller avvik på selve taktekkingen.
- Mer enn halvparten av forventet brukstid er passert på taktekkingen.
- Mer enn halvparten av forventet brukstid er passert på undertak.

Taket har mye mose og taktekkingen er i fra byggeår. Det er påvist taklekkasje i takutstikk og innvendig i bolig. Dette tyder på at taktekkingen og undertaket ikke er tett rundt disse områdene.
