Riserveien 84, 1870 ØRJE

Tilstandsrapport

Befaringsdato: 26.02.2024

Rapportdato: 08.03.2024

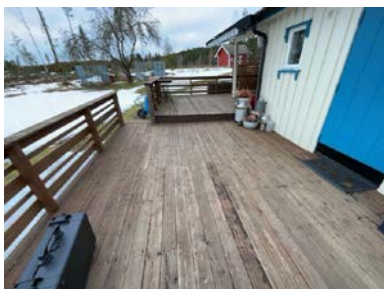
Konsekvens/tiltak

- Lokal utbedring må utføres.

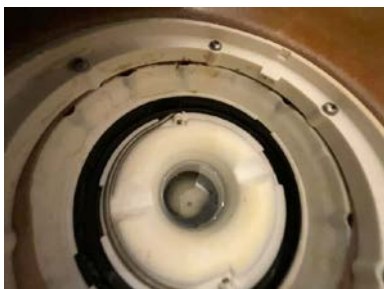
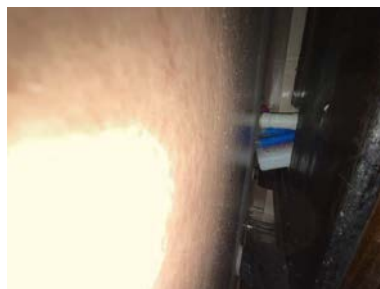
1. ETASJE > BAD/VASKEROM

- Belegget ligger ikke tilstrekkelig klemt utenfor klemring i hele sluket. Jevnlig renging av sluket er viktig. Feil i tetting rundt sluket er den største årsaken til lekkasjer fra bad. Det er derfor viktig at ikke vannet blir stående over vannlåsen i sluket. Ellers er det ikke kjent utførelse av tetting rundt veggbokser i dusjen. Belegget ligger ikke tilstrekkelig opp på gjennomføringer i gulvet under servanten.

- Overvåk tilstanden jevnlig. For å få tilstandsgrad 0 eller 1 må tettesjiktet skiftes ut, men tidspunktet for når dette er nødvendig er vanskelig å si noe om. Ved renovering, påse at alle forhold med tettesjiktet, våtsone, sluk, røranlegg mv. dokumenteres.

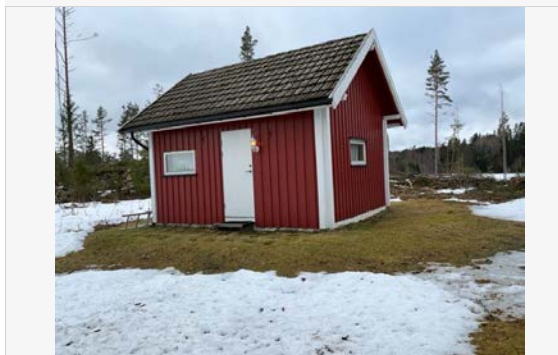
Anneks

- Kryperom under bygningen, risikokonstruksjon.
- Eldre takteking som bærer preg av elde.
- Ikke vurdert tilstand.
