# Tilstandsrapport

Boligbygg med flere boenheter

Såvegen 15, 2050 JESSHEIM

Befaringsdato: 13.11.2025

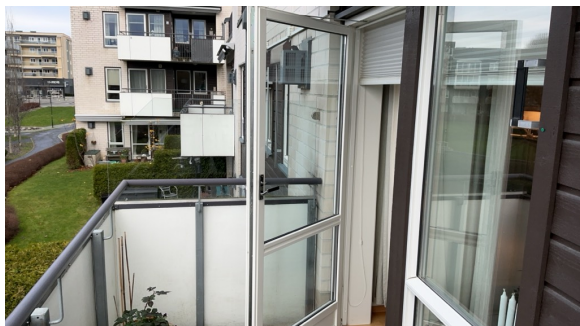
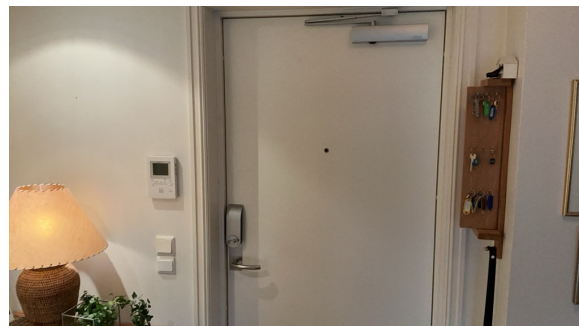
## TG 1 Balkonger, terrasser og rom under balkonger

Balkong med utgang fra stue: Rekkverk i stål og plast. Støpt gulv med fliser.  
Balkong med utgang fra kjøkken: Rekkverk i stål og plast. Støpt gulv med fliser.  
Balkong/svalgang ved inngang: Rekkverk i teglstein og metall. Støpt gulv.

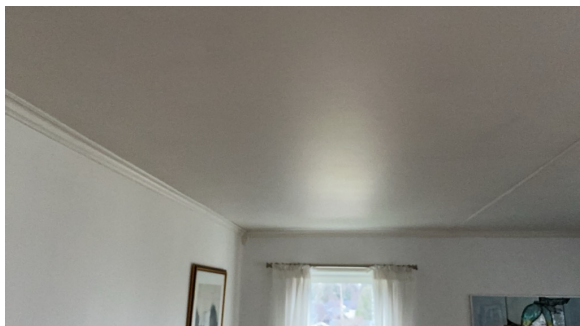
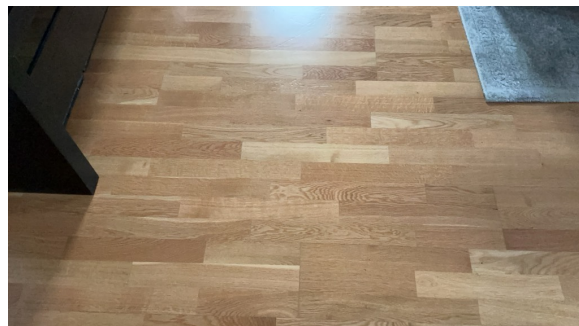
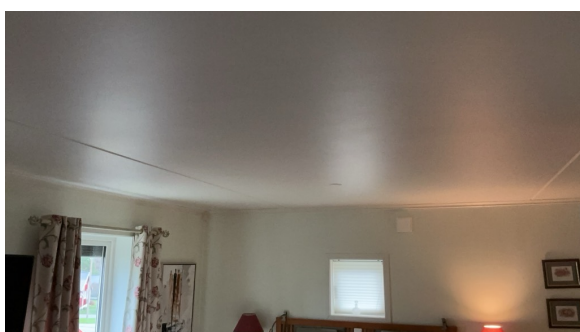
## TG 2 Etasjeskille/gulv mot grunn

Bygningen har støpt gulv på grunnen. Over kjeller: Etasjeskille er utført i betong.

- Det er målt høydeforskjell på mellom 15-30 mm gjennom hele rommet. Tilstandsgrad 2 gis med bakgrunn i standardens krav til godkjente måleavvik.

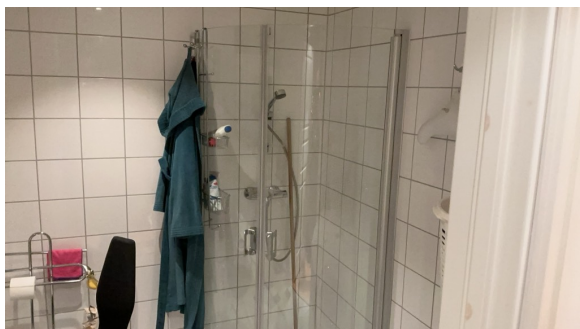
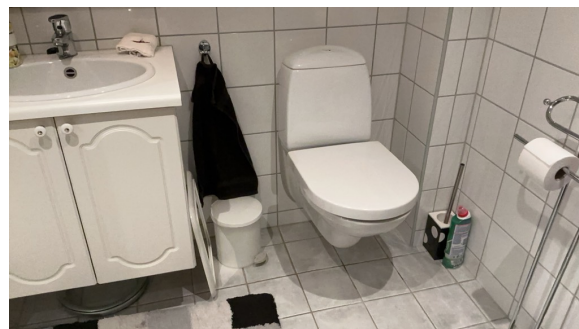
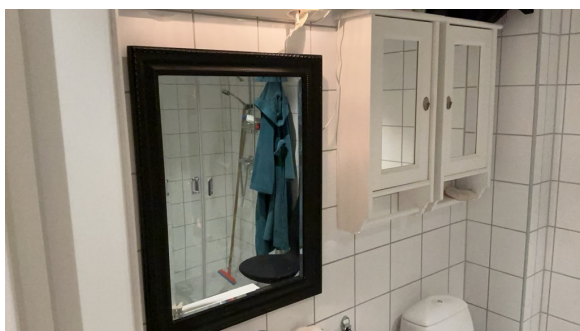
### TG 1 Sanitærutstyr og innredning

Baderomsinnredning med profilerte fronter. Benkeplate i laminat med nedfelt servant. Ett-greps blandebatteri. Speil og belysning over. Dusjhjørne med glassdører. Veggmontert toalett. Opplegg/plass til vaskemaskin.

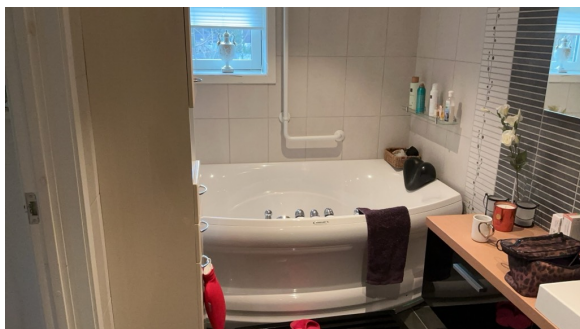
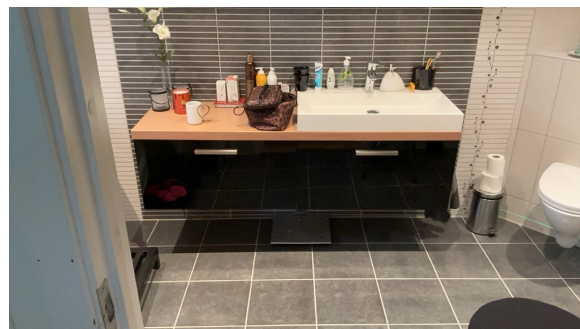
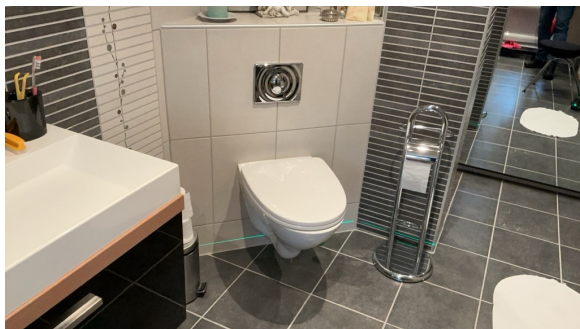
### Sanitærutstyr og innredning

Baderomsinnredning med glatte fronter. Benkeplate med toppmontert servant. Ett-greps blandebatteri. Speil over. Spottere i tak. Badekar. Dusjhjørne med glassdører.
