# Tilstandsrapport

Fritidsbolig

Osensjøen øst 276 , 2428 SØRE OSEN

Befaringsdato: 29.01.2026

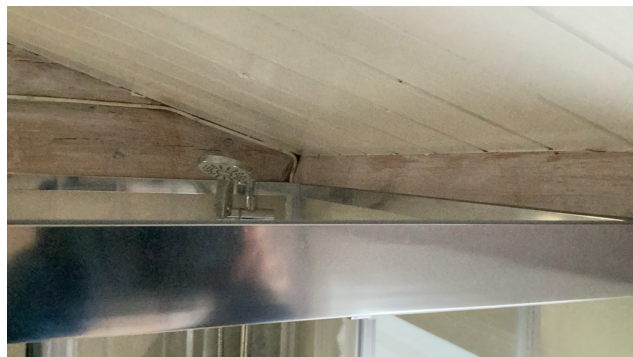
ETASJE > BAD

Lav takhøyde ved dusjkabinettet og ufagmessig utført vegg øker sannsynligheten for vannskader, og det bør derfor vurderes utbedring for å redusere risikoen for skade på bygningsdeler.

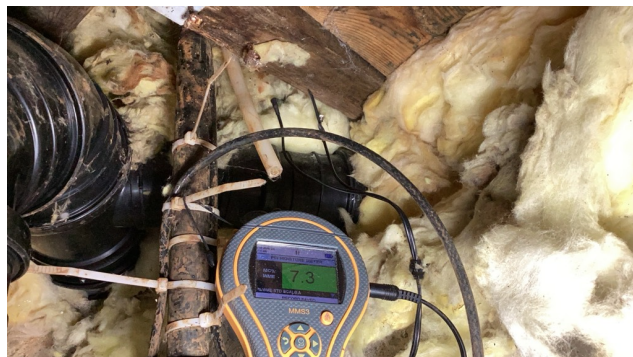
Fuktsøk er foretatt med sonde fra undersiden av bad. Ved hulltaking ble det ikke konstatert fukt ved måling. Det målt 7,3 vektprosent fuktighet. Utfra gjeldende utførelse/alder/tilstand er ikke dette noen garanti for at det ikke kan være fukt andre steder ved badet. Hulltakingen er en stikkprøve og ikke et svar som nødvendigvis er fasit for hele våtrommet.

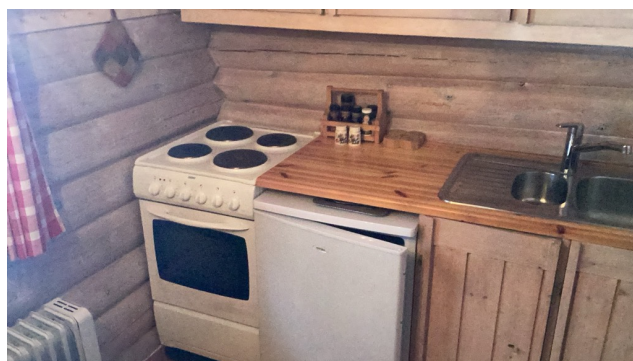
ETASJE > KJØKKEN

Kjøkkeninnredningen er fungerende, men preget av alder og utidsmessighet. Vedlikehold og utskiftninger må påregnes.

Døren på underskapet bør festes for å sikre normal bruk og funksjonalitet. Dersom dette ikke utbedres, kan det føre til ytterligere slitasje eller skade på innredningen, samt redusert brukervennlighet.

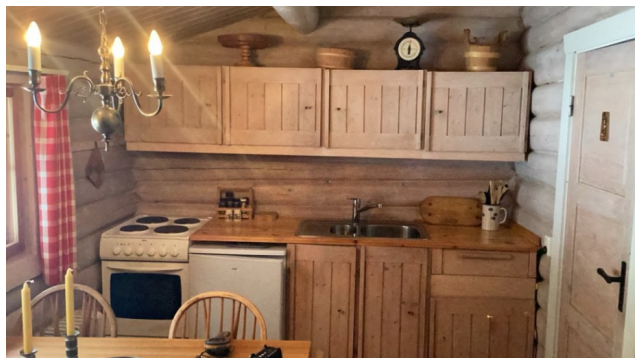
Manglende ventilasjon kan føre til dårlig innelima, opphopning av fukt og lukt, samt økt risiko for mugg- og fuktskader.

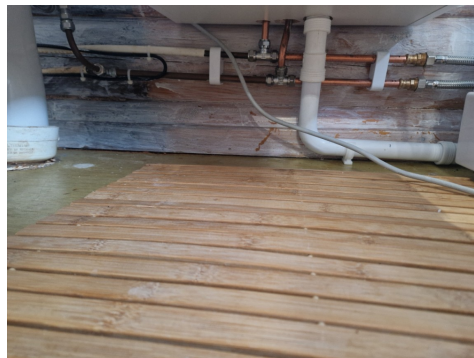
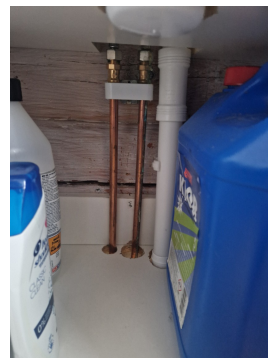
- I forbindelse med oppgradering av våtrom vil det være naturlig med utskiftning av rør.

Det anbefales å få anlegget vurdert av rørlegger for å avdekke eventuelle skjulte svekkelser, da alder på rørene medfører økt risiko for lekkasjer og følgeskader på bygningskonstruksjoner. Utskiftninger må påregnes.

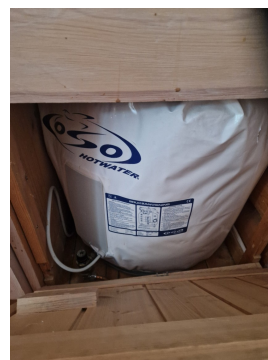
Manglende sluk og vanntette overflater gjør at eventuelle lekkasjer kan føre til omfattende følgeskader.

Det bør etableres tilfredsstillende avrenning eller lekkasjesikring ved varmtvannstanken for å redusere risikoen for vannskader på omkringliggende bygningsdeler.

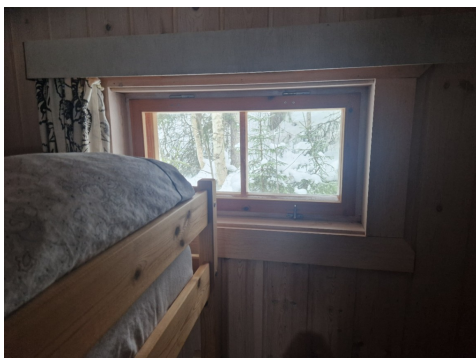
Mangelfull ventilasjon kan føre til dårlig inneklima, økt risiko for fuktskader, og redusert komfort for beboerne.

Det bør etableres veggventiler eller vindusventiler i alle rom som mangler dette, for å sikre tilstrekkelig ventilasjon og tilfredsstillende luftkvalitet.

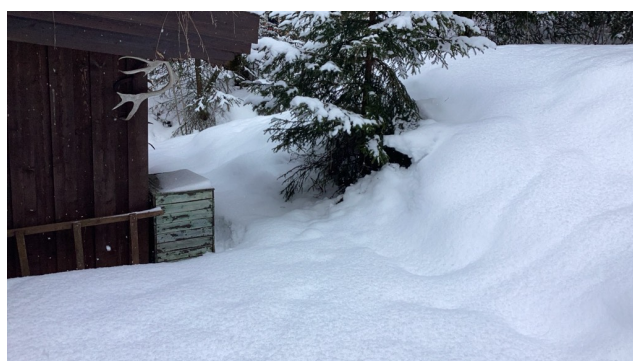
Manglende tiltak kan føre til vannansamlinger mot grunnmuren, noe som øker risikoen for fuktskader og setningsskader på bygningen.

Dersom dette ikke er mulig, bør alternative tiltak som fall langs veggen eller avskjæringsgrøfter vurderes.

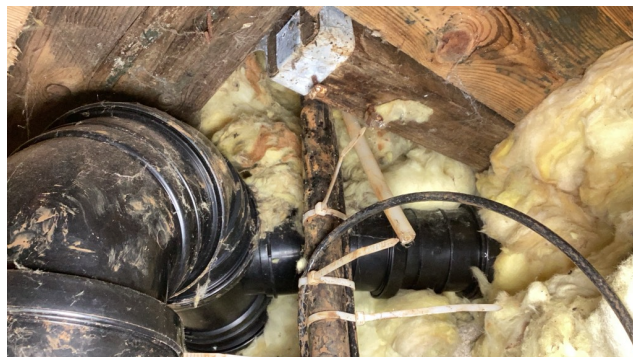
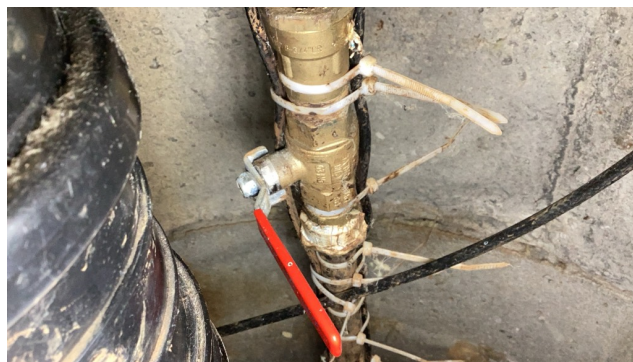
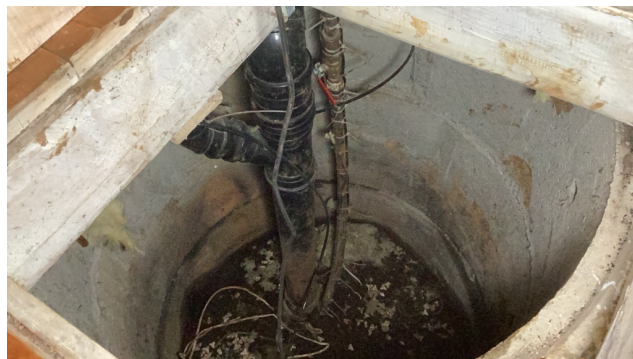
Konsekvensen av manglende dokumentasjon og høy alder på ledningene er økt risiko for funksjonssvikt, lekkasjer eller forurensning av drikkevannet, noe som kan medføre kostbare reparasjoner og helsefare. Grunnet høy alder kan det påregnes utskiftinger.

Det bør innhentes dokumentasjon på vannkvaliteten, og det anbefales å gjennomføre kontroll av utvendige vann- og avløpsledninger for å avdekke eventuelle skjulte skader eller svakheter.
