Osensjøen øst 276, 2428 SØRE OSEN

**Koselig tømmerhytte med fin,  
usjenert og solrik beliggenhet ved  
Osensjøen! Jakt, fiske, skiløyper og  
snøscooterkjøring.**

| Tilstandsrapport ..... | 46 |

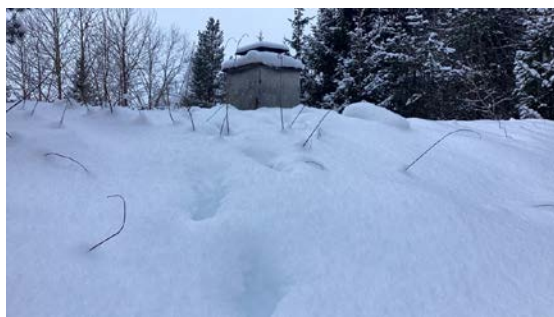
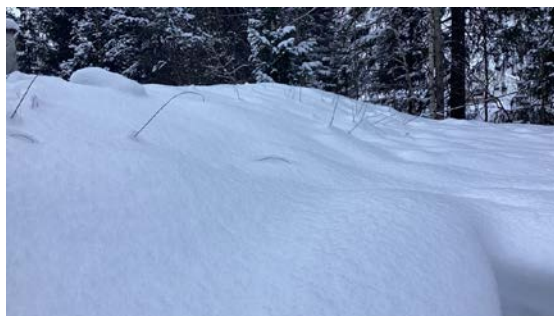
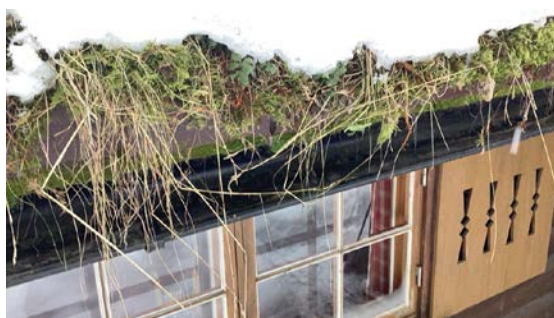
- Andre tiltak:
- Når takteking og undertak begynner å bli gamle, øker risikoen for lekkasjer, noe som kan føre til omfattende og kostbare reparasjoner av underliggende konstruksjoner dersom en ikke foretar tiltak på konstruksjonene før dette oppstår.

Vær oppmerksom på at lav takvinkel og passert forventet levetid øker risikoen for vanninntrengning og redusert funksjon på tekingen.

Det anbefales å gjennomføre en grundigere kontroll av taket når snøen er borte, for å avdekke eventuelle skjulte skader.

Taket bør holdes under oppsikt, og nødvendige tiltak bør iverksettes dersom det oppdages lekkasjer eller andre skader, for å unngå fuktskader og følgeskader på underliggende konstruksjoner.

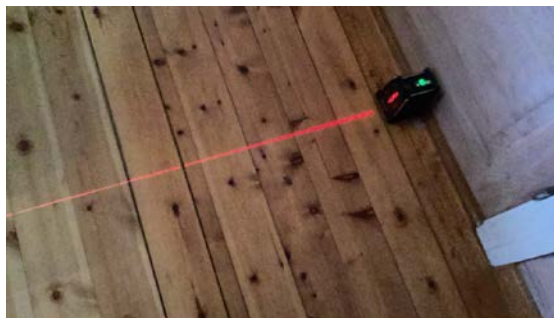
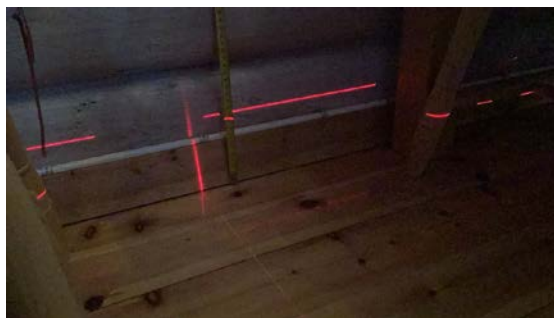
Utbedring av høydeforskjellene bør vurderes for å unngå risiko for skjev belastning på konstruksjonen, redusert bocomfort og eventuelle følgeskader på gulv og overflater.

Kostnadsestimat: 100 000 - 200 000

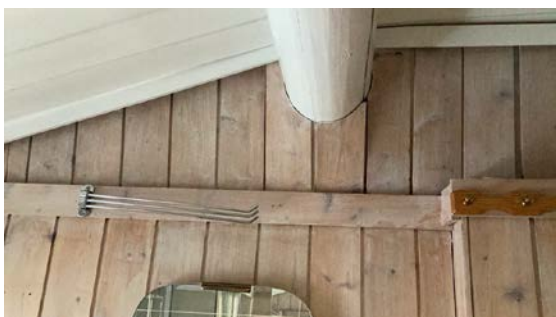
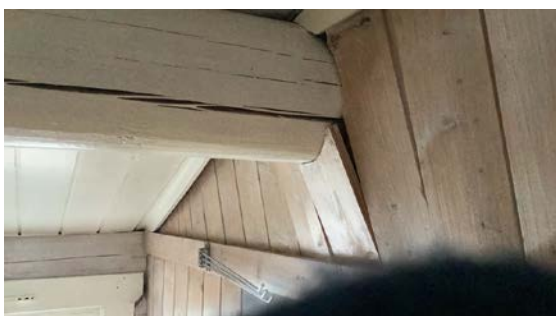
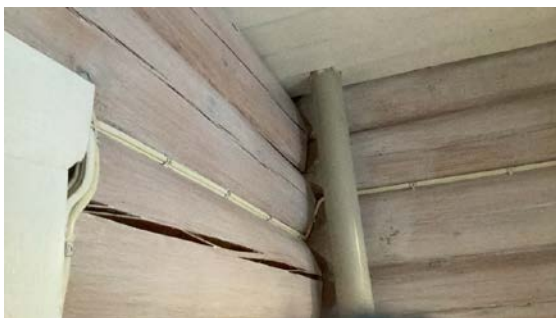
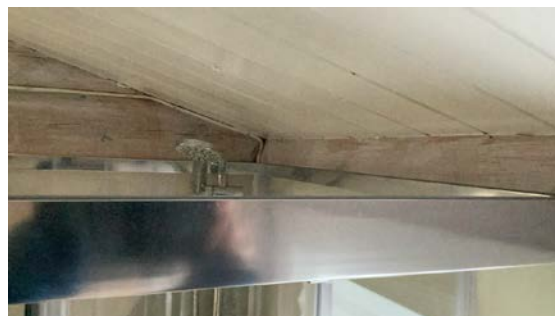
Lav takhøyde ved dusjkabinettet og ufagmessig utført vegg øker sannsynligheten for vannskader, og det bør derfor vurderes utbedring for å redusere risikoen for skade på bygningsdeler.

**Kostnadsestimat: 20 000 - 100 000**

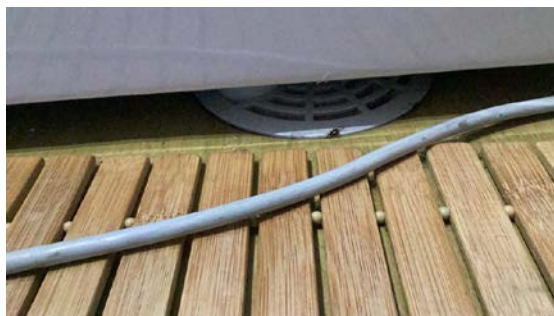
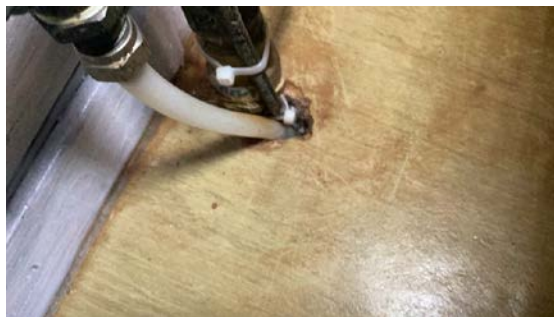
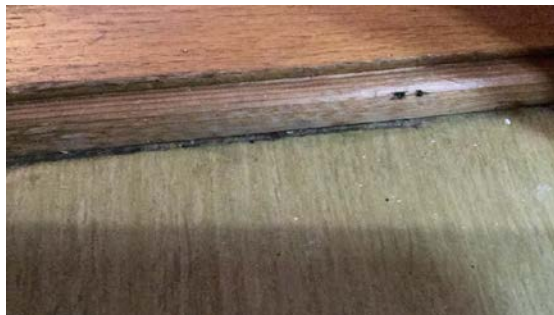
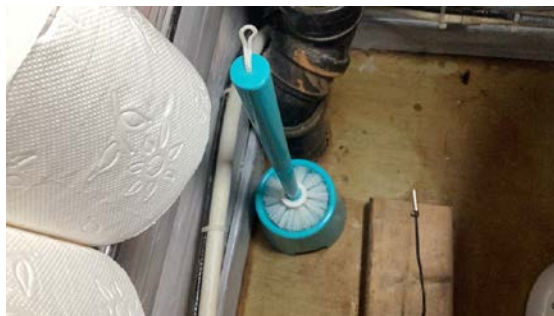
Konsekvensen av manglende utbedring er økt risiko for fukt- og vannskader i konstruksjonen, som kan medføre omfattende reparasjonsbehov og redusert levetid for våtrommet. Snarlige tiltak er nødvendig.

**Kostnadsestimat: 100 000 - 200 000**

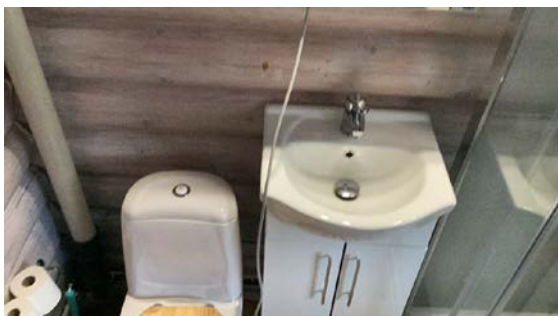
### ! TG 1 Sanitærutstyr og innredning

Innredning med nedfelt servant, glatte dører. Gulvmontert toalett. Dusjhjørne.

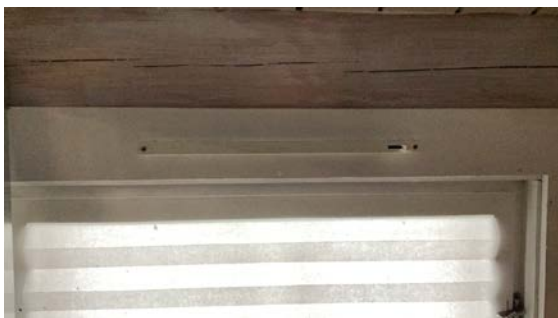
### 1 TG 2 Ventilasjon

Rommet har kun naturlig ventilasjon, noe som gir mangelfull luftutskifting. Forbedring av ventilasjonen med mekanisk avtrekk er nødvendig for å redusere risiko for dårlig luftkvalitet og fuktproblemer.

- Bedre ventilering må etableres.

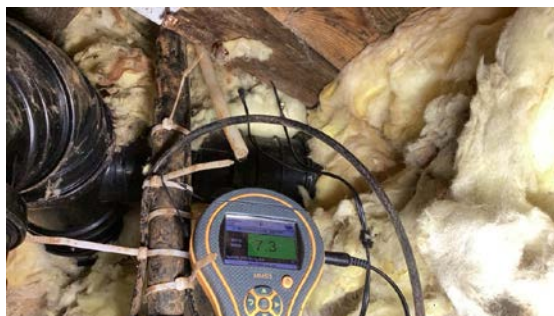
### 1 TG 1 Tilliggende konstruksjoner våtrom

Fuktsøk er foretatt med sonde fra undersiden av bad. Ved hulltaking ble det ikke konstatert fukt ved måling. Det målt 7,3 vektprosent fuktighet. Utfra gjeldende utførelse/alder/tilstand er ikke dette noen garanti for at det ikke kan være fukt andre steder ved badet. Hulltakingen er en stikkprøve og ikke et svar som nødvendigvis er fasit for hele våtrommet.

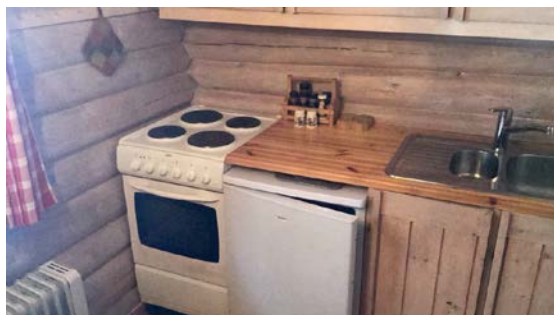
Kjøkkeninnredningen er fungerende, men preget av alder og tidsmessighet. Vedlikehold og utskiftninger må påregnes.

Døren på underskapet bør festes for å sikre normal bruk og funksjonalitet. Dersom dette ikke utbedres, kan det føre til ytterligere slitasje eller skade på innredningen, samt redusert brukervennlighet.

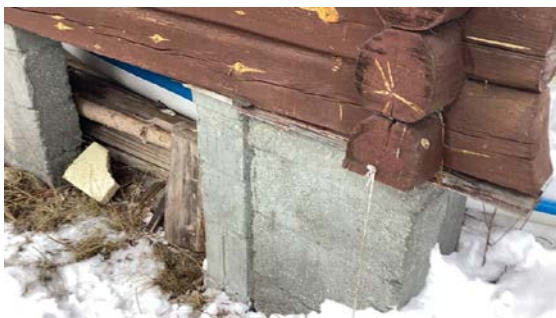
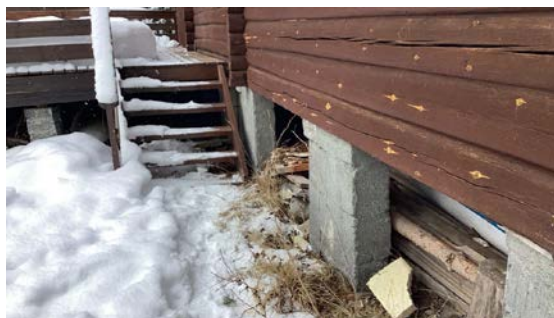
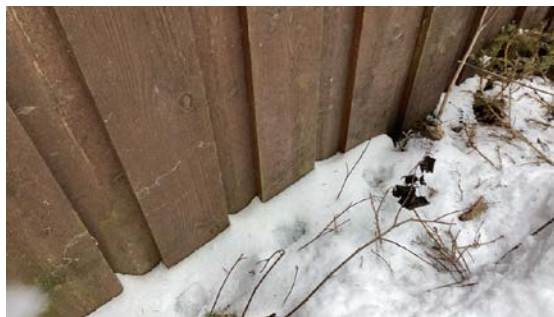
Pilarer bør høydejusteres. Ytterligere undersøkelser er nødvendig for å finne omfanget. Merk at omfanget av setninger kan variere gjennom året.

**Kostnadsestimat: 100 000 - 200 000**

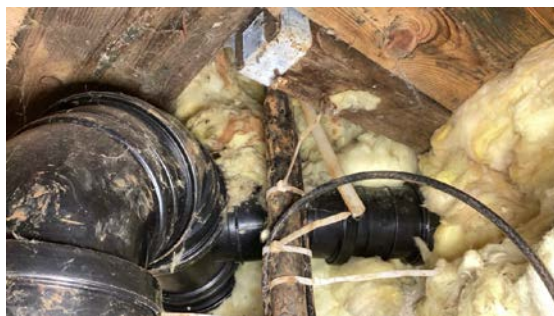
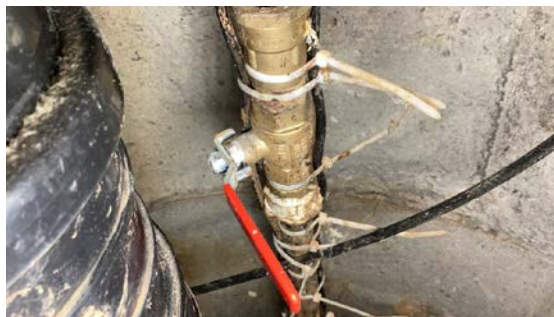
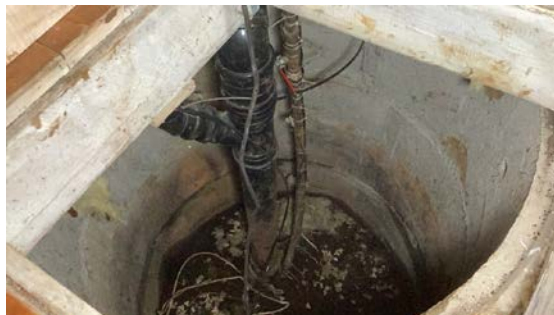
## ! TG 2 Utvendige vann- og avløpsledninger

Vann og avløpsrør av plast. Vannrør med varmekabel. Bygget med tidstypiske løsninger og materialvalg. Eget vannverk sammen med nabo. Det er ikke registrert synlig svikt. Det er heller ikke meldt om pålegg, funksjonsfeil eller mangler på anlegget.

Konsekvensen av manglende dokumentasjon og høy alder på ledningene er økt risiko for funksjonssvikt, lekkasjer eller forurensning av drikkevannet, noe som kan medføre kostbare reparasjoner og helsefare. Grunnet høy alder kan det påregnes utskiftinger.

Det bør innhentes dokumentasjon på vannkvaliteten, og det anbefales å gjennomføre kontroll av utvendige vann- og avløpsledninger for å avdekke eventuelle skjulte skader eller svakheter.
