Tilstandsrapport

Enebolig

Enerveien 3 , 1812 ASKIM

Befaringsdato: 14.04.2026

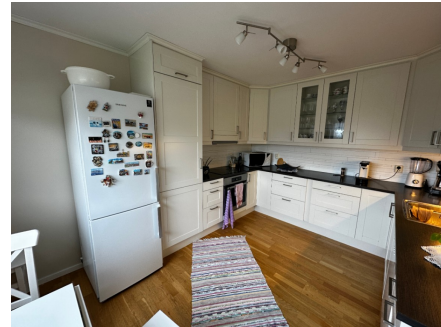
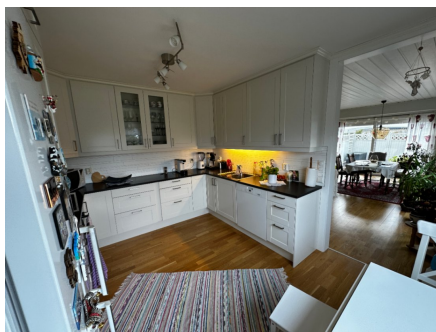
1 ETASJE > KJØKKEN

Skade på kjøkkenfront

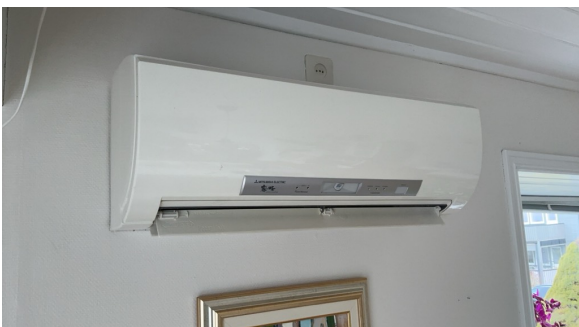
Uten jevnlig service øker risikoen for redusert virkningsgrad, driftsavbrudd og slitasje på komponenter i varmepumpeanlegget. Dette kan gi høyere driftskostnader og redusert levetid.

Det anbefales å få utført service og funksjonskontroll av autorisert leverandør for å sikre driftssikkerhet og dokumentert tilstand på anlegget.

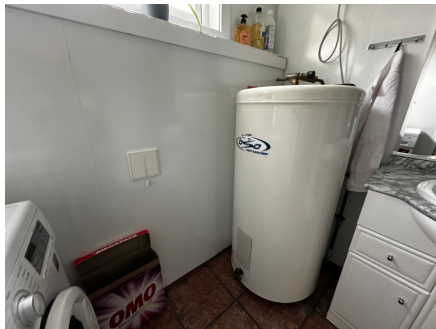
Etter ca. 20 år i tro tjeneste er de fleste varmtvannstanker klare for å pensjoneres, og du bør se deg om etter en ny. Selv om den gamle berederen fortsatt fungerer, er det greit å være klar over at nye beredere både varmer opp vannet langt mer energieffektivt, og er mye bedre isolert, slik at de også holder bedre på varmen. Du vil altså bruke mindre strøm med ny bereder. Gamle beredere står også for en god del vannskader rundt omkring, og det kan være lurt å ligge litt i forkant, og ikke vente med å skifte til vannskadene er et faktum.

Manglende eller ikke dokumentert forskriftsmessig el-tilkobling av varmtvannstank kan innebære økt risiko for overoppheting og i verste fall brannfare.
