Enerveien 3, 1812 ASKIM

Tilstandsrapport

Befaringsdato: 14.04.2026

Rapportdato: 07.05.2026

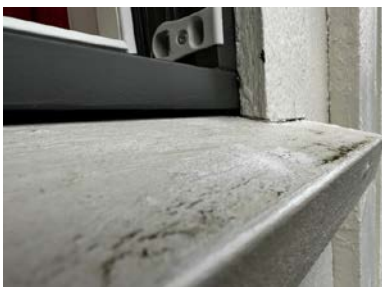
Dette fører til at treverket trekker opp fuktighet ved nedbør og vannavrenning.

Kledning står nedtil vannbrett

Det anbefales å etablere klaring mellom beslag og treverk. Dette reduserer oppsug og forlenger levetiden.

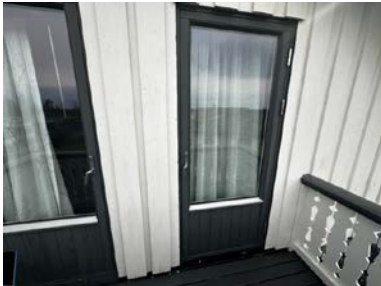
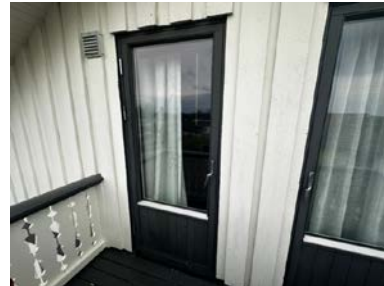
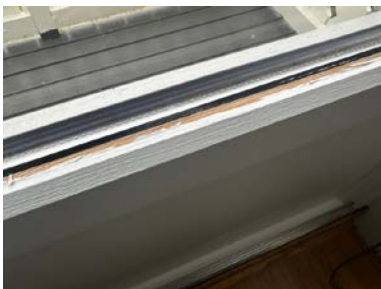
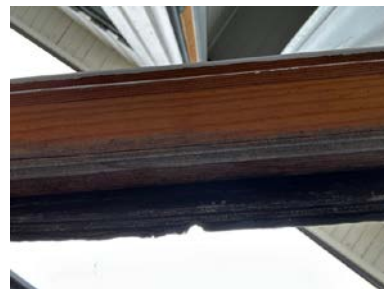
Slitasje

Brysningsplate har sluppet.

Utføre vedlikehold. Manglende vedlikehold vil redusere levetiden på konstruksjonsdelene.

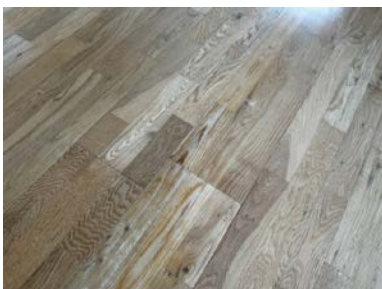
Skjøter ligger nærme hverandre.

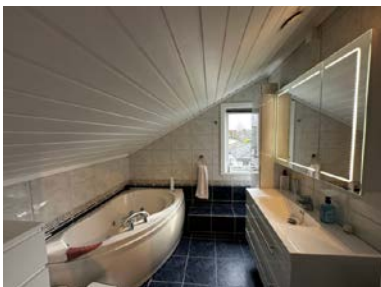
2 ETASJE > BAD

TG 2 Overflater vegger og himling

- Det er vindu/dør med ikke fuktbestandige materialer i våtsonen (ved vask, dusj, badekar, osv.), løsningen eller byggematerialet er uegnet.

- Uegnete materialer må fuktbeskyttes/utskiftes.
- Dersom det ikke gjøres tiltak, kan dette medføre oppfukning, oppsvelling og forringelse av materialer over tid og fuktskader på tilstøtende konstruksjoner.

Vindu i våtsonen bør enten fuktbeskyttes eller skiftes ut til et materiale som tåler fukt, for å redusere risikoen for fuktskader på vindu, foring og omkringliggende konstruksjoner. Manglende tiltak kan føre til oppfukning, oppsvelling og forringelse av materialer over tid.

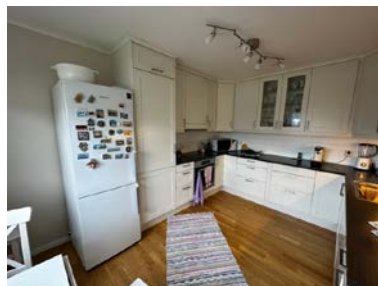
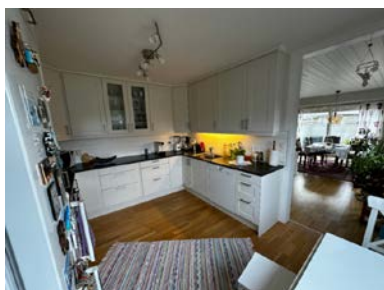
- Det er påvist skader på overflater/kjøkkeninnredning utover normal slitasjegrad.

Skade på kjøkkenfront
