# Tilstandsrapport

Kjedehus

Øvre Nustadvei 18A , 3970 LANGESUND

Befaringsdato: 07.04.2026

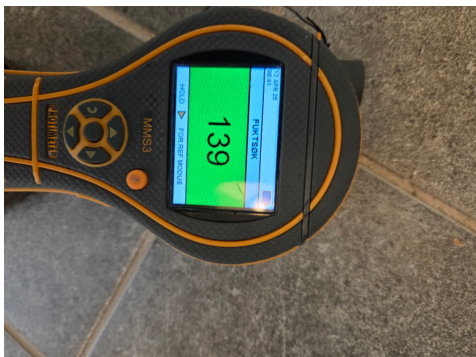
## 1. ETASJE > VASKEROM

Bad har våtsone mot yttervegg og kjøkken. Hulltagning er ikke mulig. Ved bruk av fuktindikator ble ingen unormale fuktverdier målt.

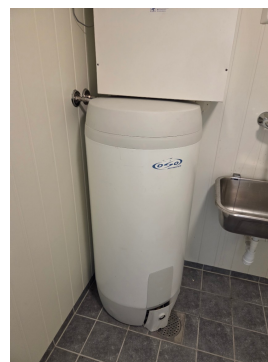
VV tank på 200 liter etablert i vaskerom.

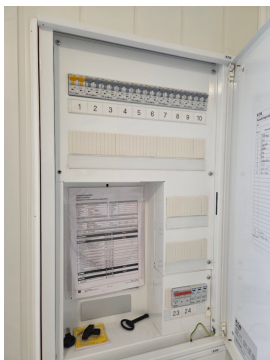
## Inntak og sikringsskap

10. Er det tegn på at kabelinnføringer og hull i inntak og sikringsskap ikke er tette, så langt dette er mulig å sjekke uten å fjerne kapslinger?  
**Nei**
11. Finnes det kursfortegnelse, og er den i samsvar med antall sikringer?  
**Ja**
12. Foreta en helhetsvurdering av det elektriske anlegget, dets alder, allmenne tilstand og fare for liv og helse. Bør det elektriske anlegget ha en utvidet el-kontroll?  
**Nei**
