Nøkkelinformasjon

Om Bygdinvegen 1136

Tilstandsrapport

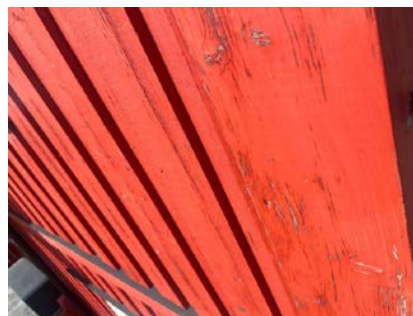
Vedlikeholdsbehov av ytterkledning, vindskier mm. Kledning mot terreng i øvrekant ved garasje er ubehandlet, ligger nært terreng og er fuktutsatt.

Vedlikeholdsbehov

Utsatt for fuktpåkjenning ved garasje

Luftet kledning var ikke vanlig ved oppføringstidspunktet. Normalt fungerer det med ikke luftet kledning i tørt fjellklima. Skulle ytterveggene kles på nytt vil det være hensiktsmessig å etablere lufting.

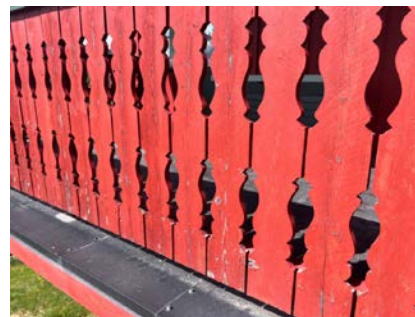
Vedlikeholdsbehov

Medtatt lokale tiltak for å lukke avvik.

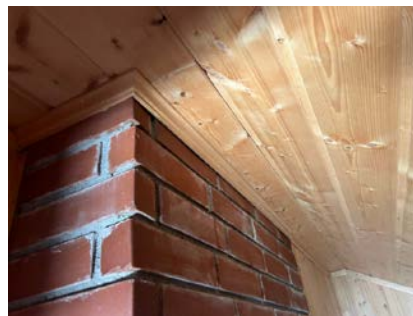
Fra tilsyn i 2022, ble det registrert avvik på ovn i soverom.

Brennbar material er inntil skorstein

- Det bør foretas nærmere undersøkelser av pipeløp.

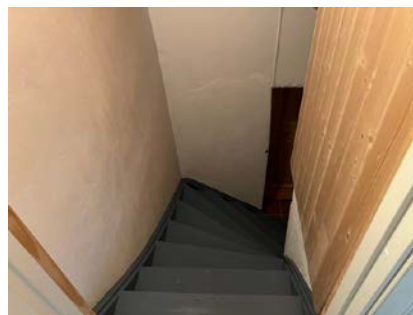
Manglende håndløper

- Håndløper må monteres på vegg for å tilfredsstille krav på byggetidspunktet.

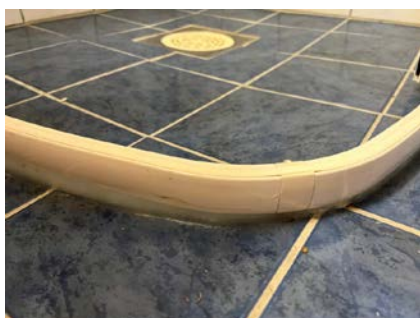
- Det er mulighet for at det kan forekomme vannlekkasje på våtrommet hvor vann ikke vil gå til sluk.

Vann fra baderomsgulv kan ikke ledes fritt til sluk da bunn mot dusj er tett og spalte bør etableres

- Det bør etableres avrenning inn til sluk for hele våtrommet.

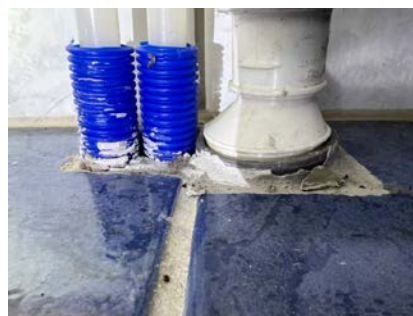
Synlig tettesjikt ved rør, men ikke mansjetter

- Installering av tett dusjkabinett anbefales.
- Det må foretas utbedring for å unngå fuktskader i konstruksjonen.

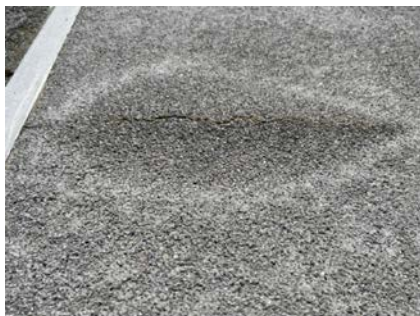
Må holdes under tilsyn, det forekommer lekkasje i garasje og overgang bør undersøkes, fra tettesjikt over garasje er det en forhøyning ved opplyst bergnabb som trolig årsak. Steinmasser på ene siden mot vest er løsmasser, der masser bør sikres bedre og kan skli ut, foretatt kun midlertid tiltak.

Utetthet tettesjikt over garasje

Må holdes under tilsyn, tiltaksbehov i garasje kan forekomme.

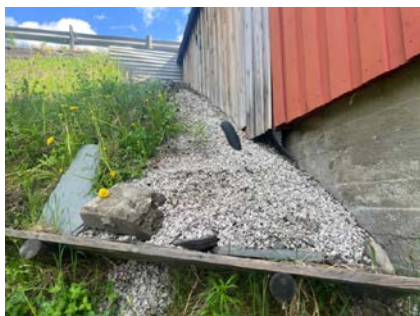
Fare for utsig av masse

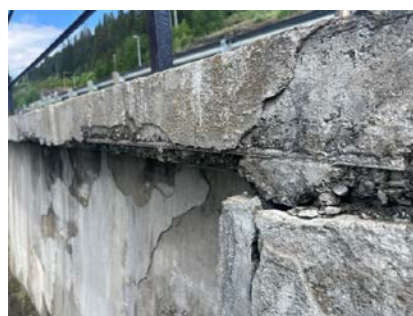
Støttemur til kjeller er utifra alder uten armering, registrert sprekker og dels utgliding.

Forvitring og deformasjon av mur
