# Tilstandsrapport

Enebolig

Bygdinvegen 1136, 2943 ROGNE

Rapportdato: 02.06.2025

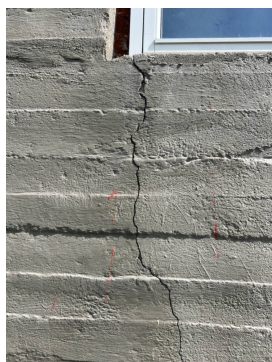
## ! TG 2 Forstøtningsmurer

Forvitring og deformasjon av mur

Forstøtningsmurer er av betong ved innkjørsel og ned til garasje.  
Forstøtningsmur av betong og sparestein til kjeller.
