Tilstandsrapport

📍 Tonmyrhaugen 57, 3623 LAMPELAND

gnr. 17, bnr. 131

Rapportdato: 21.02.2024

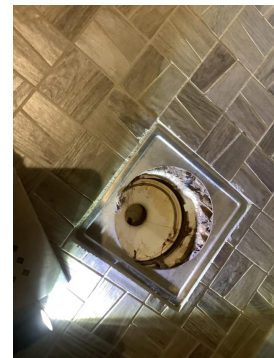
- Det er mulighet for at det kan forekomme vannlekkasje på våtrommet hvor vann ikke vil gå til sluk.

Dusjvegger er fuget med silikon mellom bunn på dusjvegg og gulv. Eventuelt lekkasje vann fra servant eller wc vil ikke renne til sluk.

- Våtrommet fungerer med dette avviket.
- Overvåk konstruksjonen jevnlig. For å få tilstandsgrad 0 eller 1 må løsningen utbedres, men tidspunktet for når dette er nødvendig er vanskelig å si noe om.

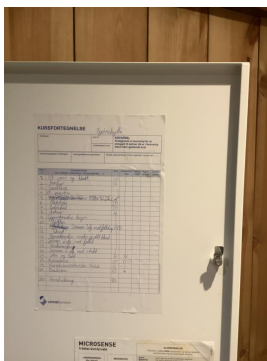
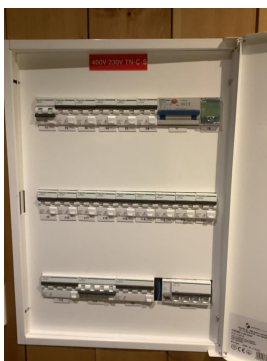
TG 2 Elektrisk anlegg

1. Foreligger det eltilsynsrapport de siste 5 år, og det er ikke foretatt arbeid på anlegget etter denne, utenom retting av eventuelle avvik i eltilsynsrapport (dvs en el-tilsynsrapport uten avvik)?
Nei

Elektrisk anlegg anbefales kontrollert av fagpersonell
