# Tilstandsrapport

Enebolig

Putten 3, 1960 LØKEN

Befaringsdato: 16.04.2026

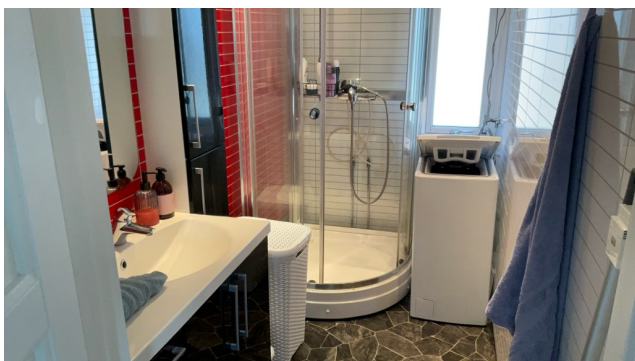
### 1. ETASJE > BAD/VASKEROM

#### TG 2 Overflater vegger og himling

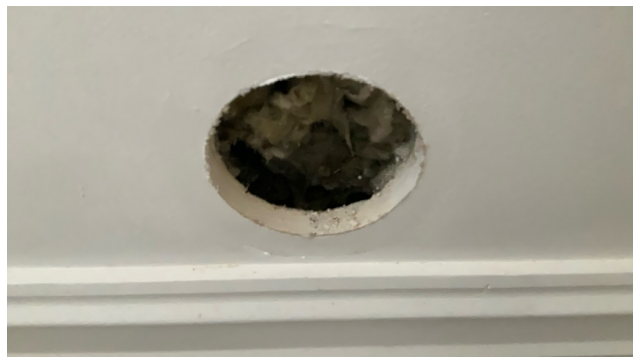
Hulltaking er foretatt uten å påvise unormale forhold. Hulltaking ble foretatt i vegg fra gang mot baderommet. Det ble målt med stikkelektroder i treverk og det ble gjort visuell inspeksjon. Det ble ved målinger og visuell inspeksjon ikke påvist tegn på fuktskader.

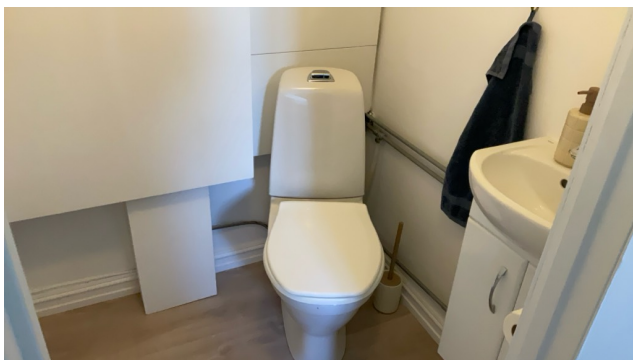
Manglende ventilasjon vil føre til dårligere luftkvalitet.

**Kostnadsestimat: Under 20 000**

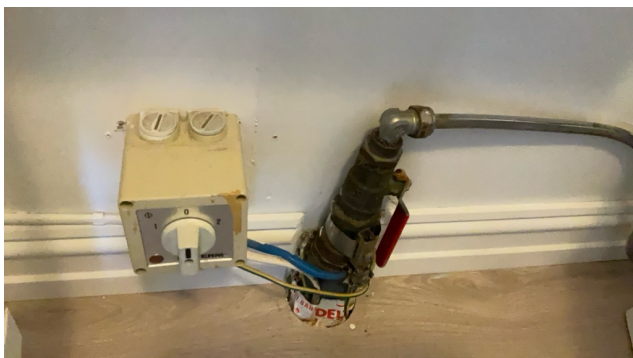
## ⚠ TG 2 Vannledninger

- Det er ikke behov for utbedringstiltak siden anlegget fungerer i dag, men ut ifra alder kan skader plutselig oppstå på eldre anlegg.

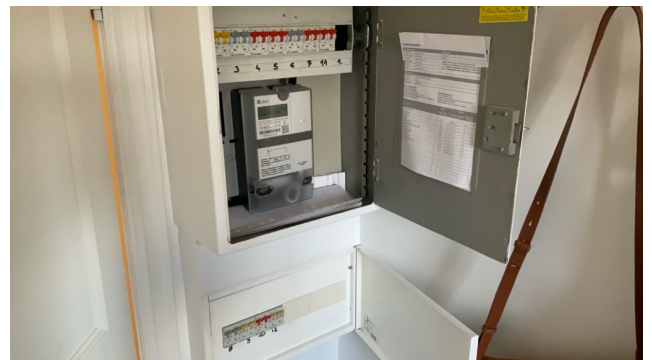
## Inntak og sikringskap

10. Er det tegn på at kabelinnføringer og hull i inntak og sikringskap ikke er tette, så langt dette er mulig å sjekke uten å fjerne kapslinger?  
**Nei**
11. Finnes det kursfortegnelse, og er den i samsvar med antall sikringer?  
**Ja**
12. Foreta en helhetsvurdering av det elektriske anlegget, dets alder, allmenne tilstand og fare for liv og helse. Bør det elektriske anlegget ha en utvidet el-kontroll?  
**Ja Da det ikke er fremlagt noe dokumentasjon på kontroll av det elektriske anlegget, anbefales det på generelt grunnlag utvidet el-kontroll i boligen.**
