# Tilstandsrapport

Fritidsbolig

Roksvågvegen 75, 6694 FOLDFJORDEN  
  AURE kommune  
  # gnr. 79, bnr. 29

Befaringsdato: 27.03.2024

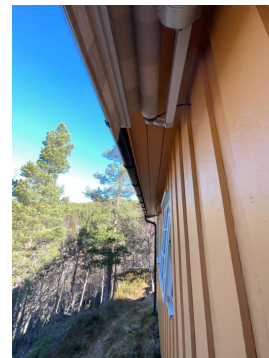
Små luftespalter i raftekasse i front på hytta

- Lufting: Ikke behov for tiltak ut fra dagens bruk. Det anbefales å følge med på konstruksjon for å avdekke negative forhold om det skulle oppstå kondensering som følge av endret bruk grunnet begrenset lufting av takkonstruksjon. Utbedring av lufting kan og bør utbedres når takteking skal byttes.

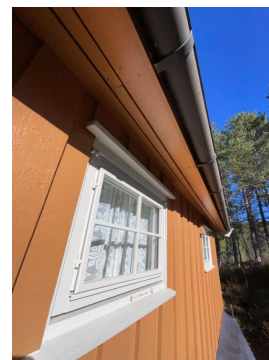
Små luftespalter i raftekasse ved inngang hytta

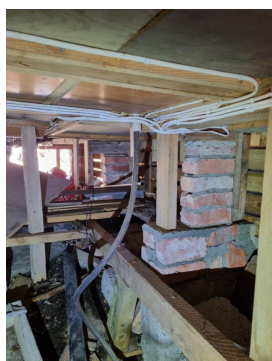
Selger opplyser at hytten var hevet før dem kjøpte den 1993 noe som er synlig på fundamenter under hytten
