Tilstandsrapport

Fritidsbolig

Roksvågvegen 75, 6694 FOLDFJORDEN

Befaringsdato: 28.02.2025

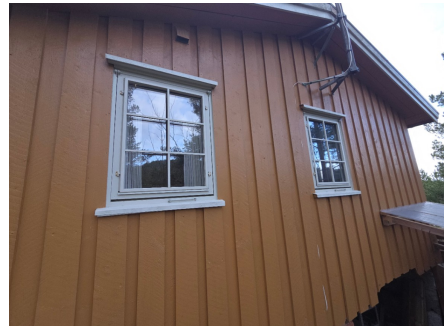
Vindu på soverom

- Det er påvist noen glassruter som er punktert eller sprukne.
- Det er avvik:

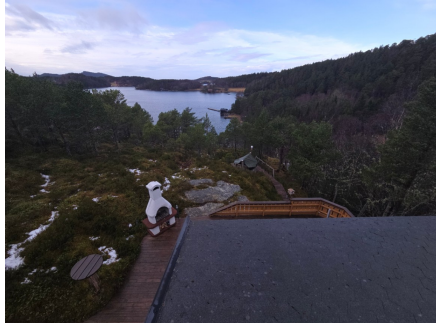
Oversikt fra tak ned mot badestamp

Vurdering av avvik:

- Overflatebehandling av overflater må kunne påregnes for å lukke avviket
- Endringer av rekkverk for å tilfredsstillе dagens forskrifter må kunne påregnes

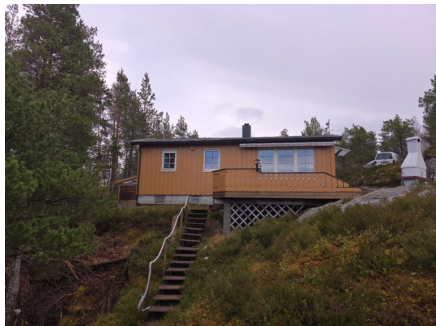
Oversikt fra badestamp opp mot hytta

- Åpninger i rekkverk er ikke i henhold til krav i dagens forskrifter.
- Det er avvik:

- Tiltak:
 - Håndløper må monteres for å lukke avviket ved trapp.

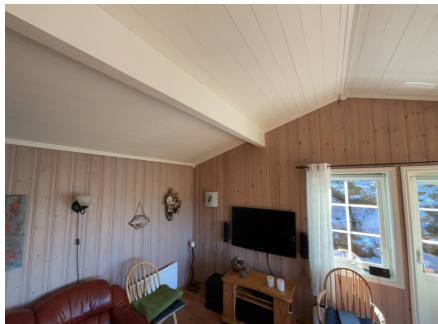
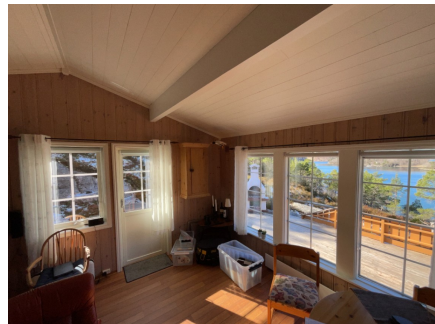
Stue

- Det er målt høydeforskjell på mellom 15-30 mm gjennom hele rommet. Tilstandsgrad 2 gis med bakgrunn i standardens krav til godkjente måleavvik.
- Målt høydeforskjell på mellom 10 - 20 mm innenfor en lengde på 2 meter. Tilstandsgrad 2 gis med bakgrunn i standardens krav til godkjente måleavvik.

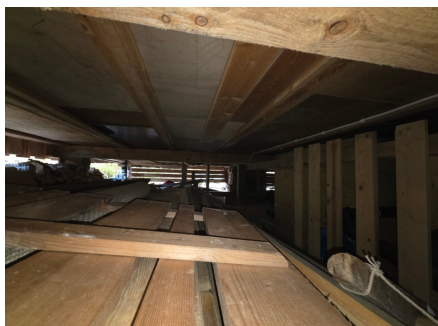
Oversikt krypkjeller

Kontroll av bjelkelag i krypkjeller. Måling viser 16,0 % og ingen forhøyde fuktavvik

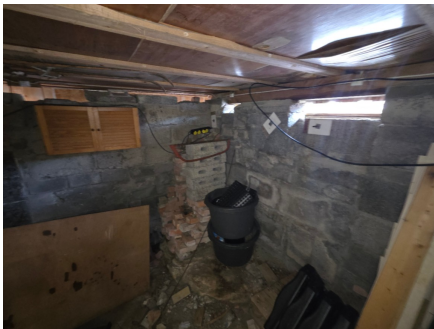
Vegg i front

Bygningen har grunnmur i lettklinkerblokker og punktfundamenter i betong/tegl. Ingen synlige sprekker selv om den ikke er fagmessig satt opp. Selger opplyser at det ikke har vært endringer i grunnmur siden dem overtok hytten 1995.
