# Tilstandsrapport

Fritidsbolig

Roksvågvegen 75, 6694 FOLDFJORDEN

Befaringsdato: 18.02.2026

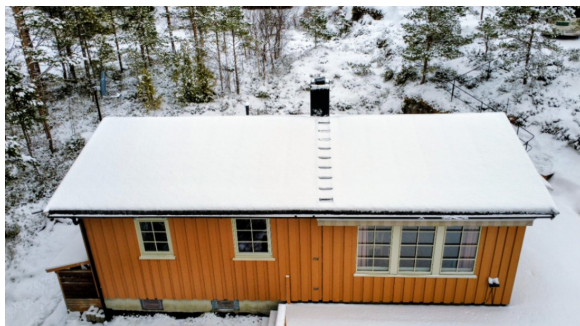
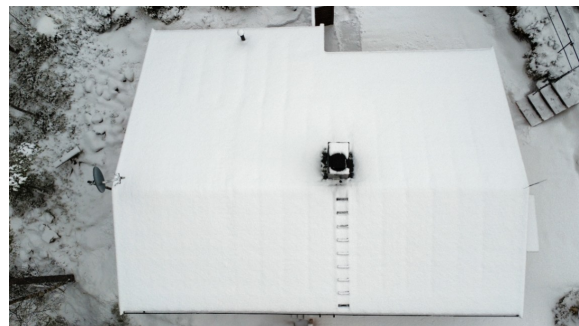
Oversikt

- Siden taket (takkonstruksjon, takteking og skorstein) kun er observert fra bakkenivå og via bilder fra drone, er vurderingen begrenset av dette. Det er ikke sikkerhetsmessig forsvarlig å bevege seg ut på taket uten tilstrekkelig sikkerhetsutstyr. Det kan være skjulte skader som ikke er synlige under befaringen fra bakkenivå.

Konsekvensen av å ikke gjennomføre tiltak kan være økt risiko for vanninntrenging og fuktskader i takkonstruksjonen.

- Det bør foretas nærmere undersøkelser av takteking, takrenner og beslag når taket er snøfritt.

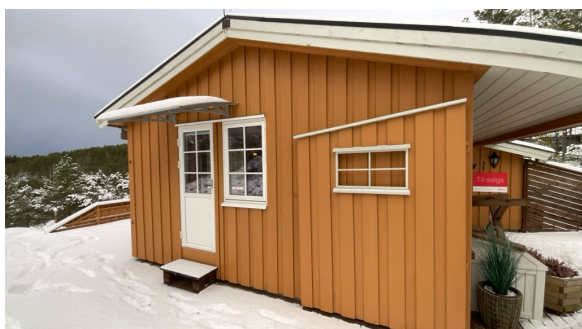
Bilde tatt ved befaringen 18.02.2026

Veggen har bindingsverkskonstruksjon fra byggeår. Fasade/kledning har stående bordkledning fra 2019 på gavelvegg stue. Flyttbar levegg.

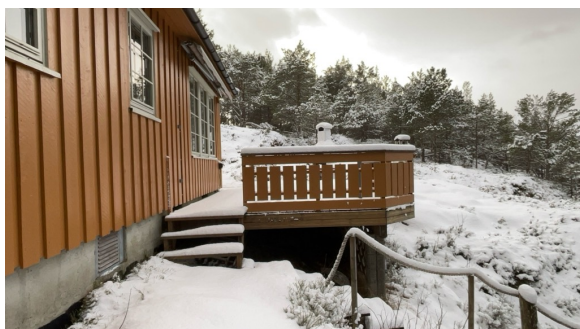
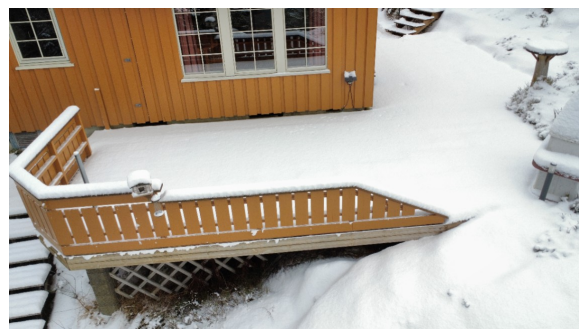
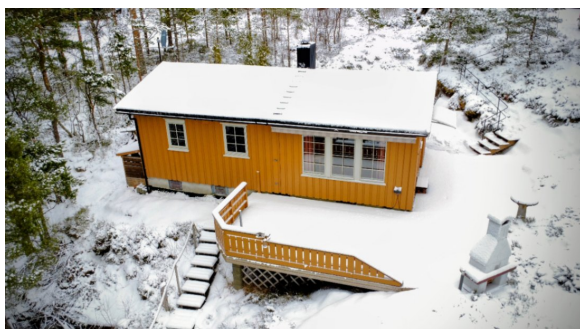
Oversikt

- Veranda/terrasse var snødekt ved befaringen. Vurderingen er derfor basert på kjent alder, materialvalg og tidligere befarings.
