Roksvågvegen 75, 6694 FOLDFJORDEN

**Velholdt fritidseiendom med fin  
beliggenhet i Roksvågen/Aure |  
Flott utsikt mot sjøen| Gode  
solforhold | Båtplass**

Befaringsdato: 18.02.2026      Rapportdato: 23.02.2026      Oppdragsnr.: 20704-1675      Referansenummer: OU7397  
Foretak: Midt Norsk Takst AS      Takstingeniør: Svenn Marius Skålvik

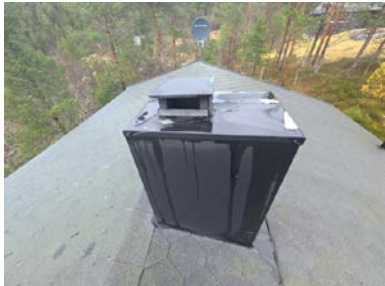
Pipehatten har noe avskalling på plastisolbelegget. Bilde er tatt ved befaringen 2025

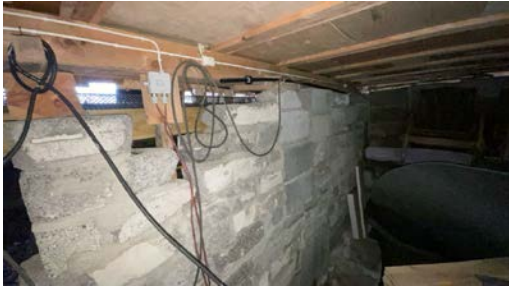
Bygningen er fundamentert på grunnmur av lettklinkerblokker og punktfundamenter i betong og tegl. Det er ikke registrert synlige riss eller sprekker i konstruksjonen, til tross for at utførelsen av grunnmuren bærer preg av ikke-fagmessig oppføring. I følge opplysninger fra selger har det ikke vært bevegelser eller endringer i grunnmuren i eierperioden siden 1995. Tilstanden vurderes som stabil ut fra visuelle observasjoner og eiers opplysninger. - Grunnmur er kontrollert der hvor den er synlig og ikke skjult av terrasser/veranda/terreng

Grunnmur sett fra krypkjeller
