Jernbanegata 15B, 3660 RJUKAN

**Pen og innbydende halvpart av  
tomannsbolig med attraktiv  
beliggenhet på Tveito**

Norsk takst

Befaringsdato: 02.12.2024    Rapportdato: 12.12.2024    Oppdragsnr.: 18697-1143    Referansenummer: F07042  
Autorisert foretak: Takstmann Annfinn Helleberg    Sertifisert Takstingeniør: Annfinn Helleberg    Vår ref:

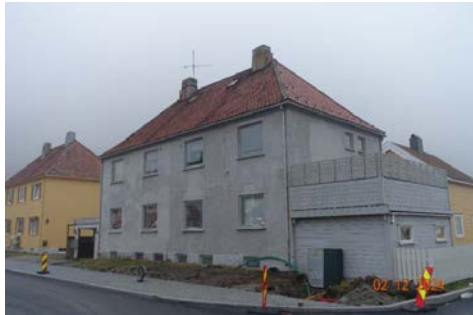
Fasader og tak med tekking

Overvåk tilstanden jevnlig. For å få tilstandsgrad 0 eller 1 må tekkingen skiftes ut, men tidspunktet for når dette er nødvendig er vanskelig å si noe om.

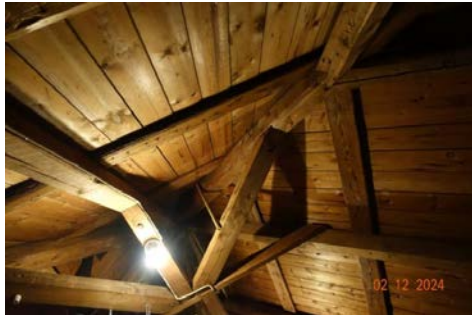
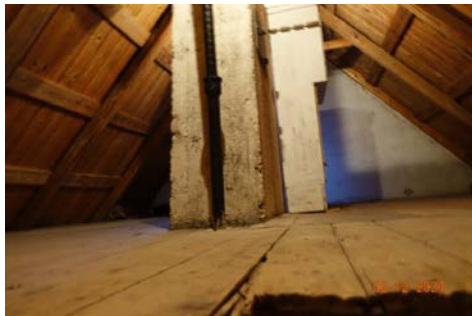
Loft konstruksjon.

Takkonstruksjon/Loft  
- Det er begrenset/dårlig ventilering av takkonstruksjonen.  
- Det er som forventet noen fuktskjold/ rustutslag ved spiker innfestninger på undertaket variert på undertaket på loft. Det er sannsynlig isinger på ut-stikket av taket på vinterstid. Takkonstruksjonen er ikke isolert med mineralull.

Takkonstruksjonen vil fungere men er i faresone ising på yttertaket.

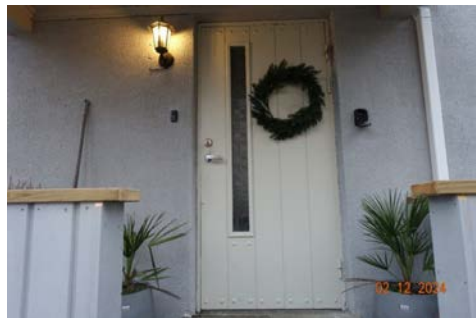
Hoved ytterdør malt antatt av Teak med glass. Ytterdøren er registrert med noen aldring.

Ytterdør

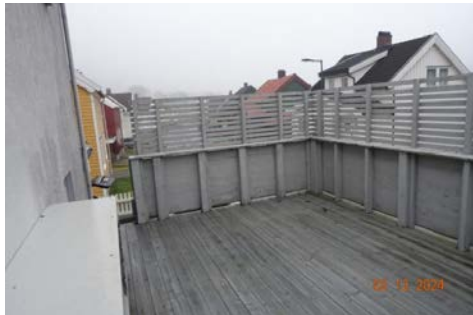
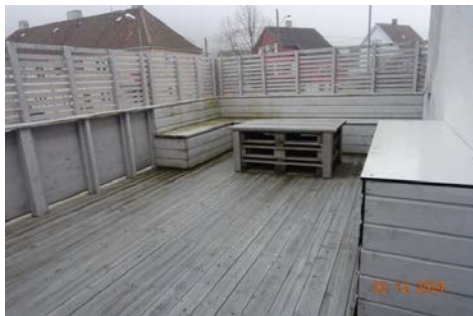
Terrasse/veranda.

Det må påregnes noen kostnader på oppgraderinger og vedlikehold av Carporten med terrasse.

**Kostnadsestimat: 10 000 - 50 000**

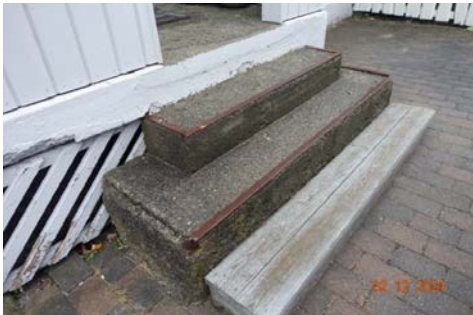
Betongstøpt trapp med trinn til ytterdør registrert med større sprekk. trapp til terrassen registrert bratt

Utvendige trapper.

Det må påregnes kostnader på betongstøpt trappetrinn og vedlikehold av tretrapp med rekkverk.

**Kostnadsestimat: 10 000 - 50 000**

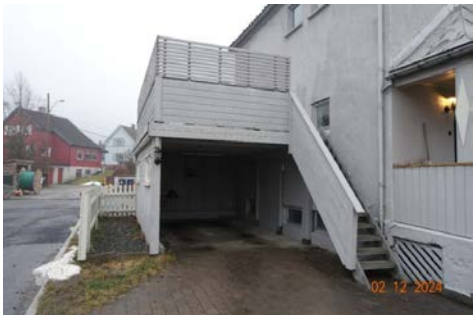
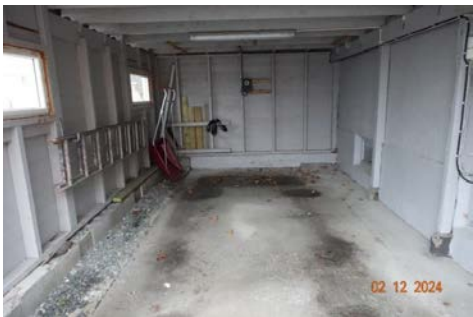
Carport med veranda.

Det må påregnes kostnader på utvendig behandlinger.

**Kostnadsestimat: 10 000 - 50 000**

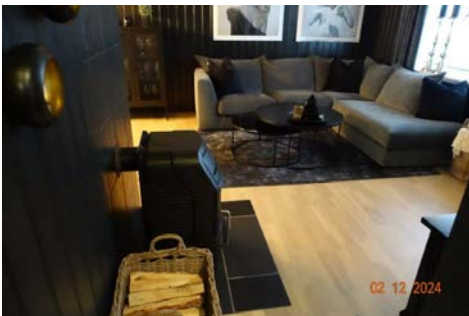
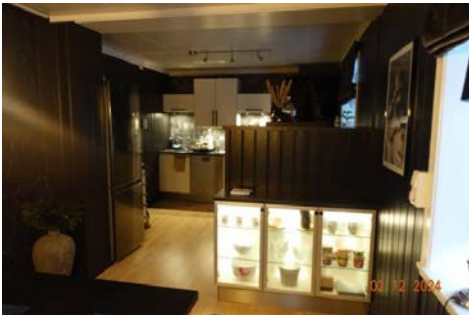
Gulv tildekket med laminat gulv, noen gulv-overflater med belegg, fliser tildekket med maling. Vegger av malt panel, malt panelplater og nyere MDF plater. Takhimlinger av malt tak-ess plater.

Innvendige overflater.

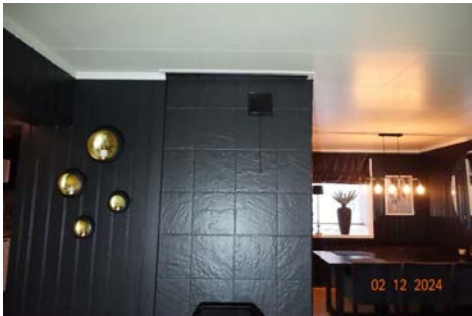
Det foreligge ingen opplysning eller kontroll av ildsted og pipe av branntilsyn. Det er registrert sprekke ved feie-luke montert til pipen i kjeller,

Forblendet pipe

Sprekkdannelse i pipe bør sjekkes.

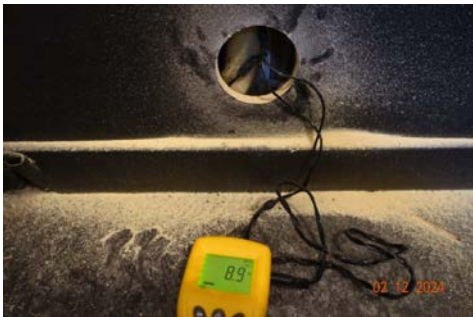
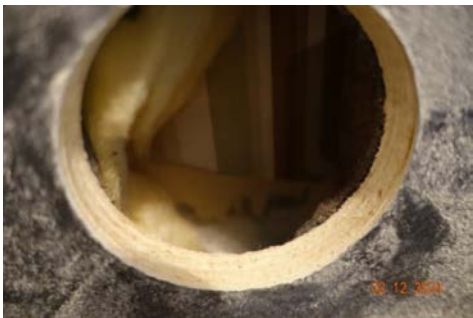
Ingen fukt registrert ved hulltaking.

Hulltaking i vegg til bad.

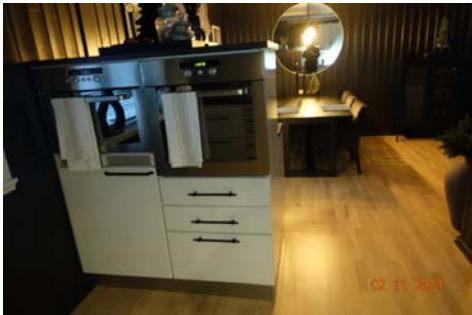
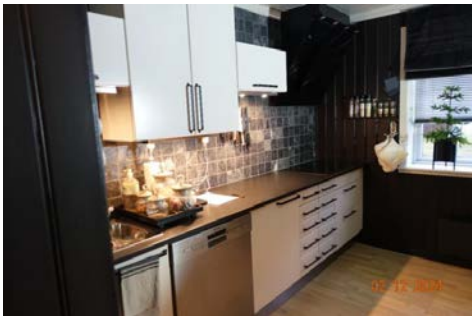
Kjøkken innredning av nyere årgang med slette malte skap, dører og skuffer. innredningen med tilfredsstillende skap plass, det er frittstående tilordnet skap med montert komfyr og mikrobølge ovn. det er montert fliser mellom skap.

Kjøkken innredning.

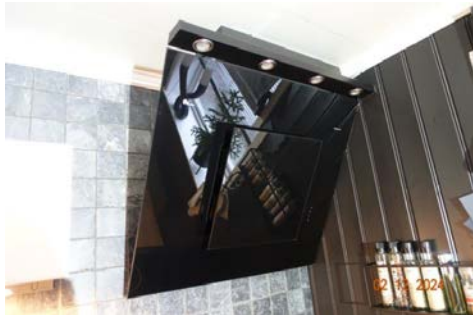
Nyere montert vegghengt moderne ventilator.

Ny ventilator.

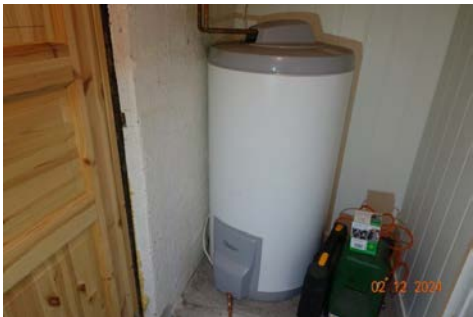
Nyere montert Høiax vvs tank montert i kjeller.

VVS tank kjeller.
