# Åsveien 20 4320 SANDNES

## Tilstandsrapport Eierskifte

Boligtype: Enebolig

Byggeår: 1958

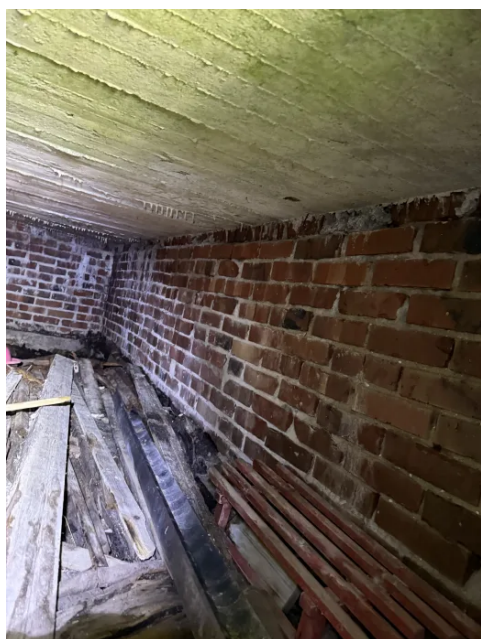
Rom under balkong.

Det registreres fukt/råte på konstruksjoner i tre.

Ved fukt-søk registreres forhøyede målinger. Bytte av søyler og etablering av fundament i bakke må påregnes.

Utvendig terreng må ha fall fra grunnmuren for å sikre god avrenning av overflatevann. Eventuelt må det utføres drenerende tiltak i terrenget for å lede overflatevann vekk fra boligen. Det anbefales å etablere plast mot grunn, for å redusere luftfuktigheten i rommet. Skaden må utbedres. Som et forebyggende tiltak kan det etter utbedring av skaden, monteres et egnet avfuktingssystem tilpasset krypkjellere. Lufting bør forbedres. Det må påregnes å bytte søyler og etablere fundament på søyler som går til bakke. Prisoverslag er sjablongmessig.

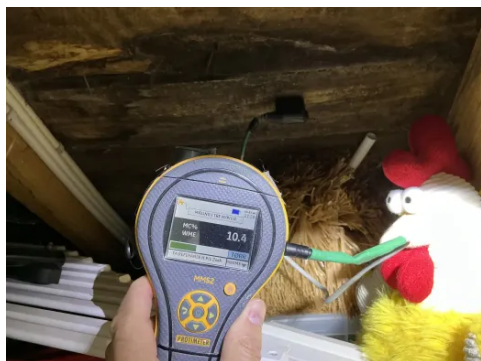
Er det tegn på utilstrekkelig ventilering av konstruksjonen?

Ja

Ved fukt-søk er det ikke registrert unormale verdier.

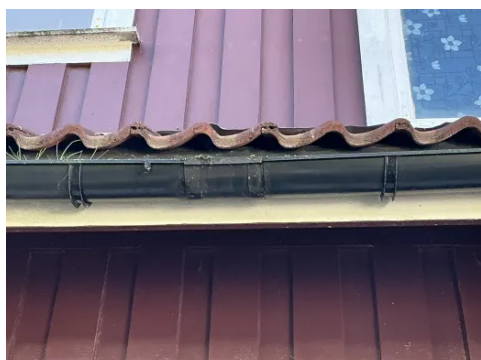
## 6.10 Renner og nedløp

Utbedring av ovennevnte forhold må påregnes. Over halvparten av forventet brukstid er oppbrukt og brukstiden er redusert.

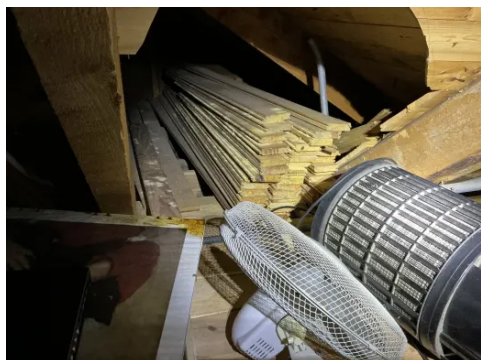
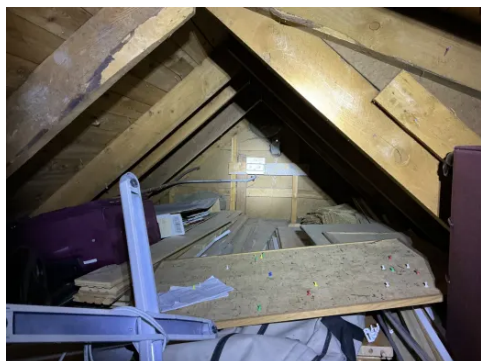
## 6.11 Takkonstruksjon

Det er spor etter flyve hull fra borebiller i treverket. Det anbefales kontroll av egnet firma.

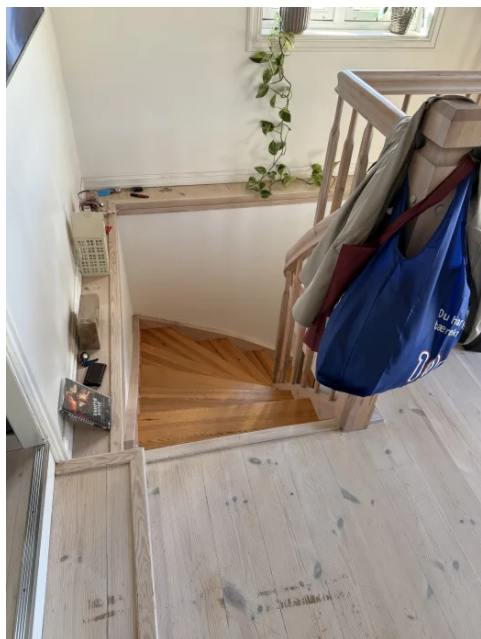
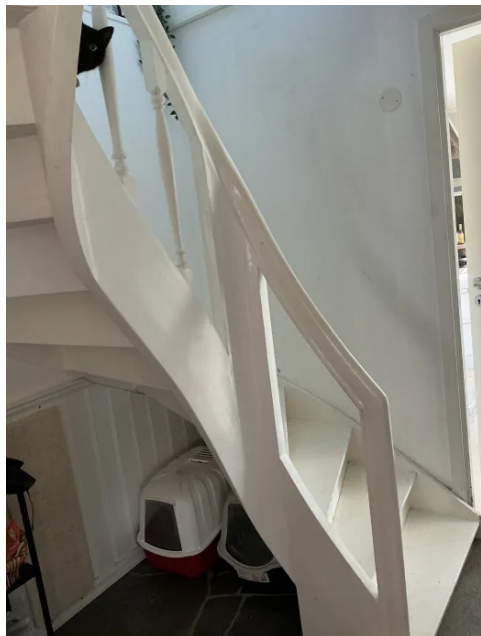
## 6.18 Trapp

Krav til høyde på rekkverk er 90 cm og hånd-rekke på begge sider.  
Maks tillatt åpning mellom vertikale åpninger i rekkverk er 10 cm. Avstand mellom trinn max. 10 cm.  
Maks avstand mellom horisontale åpninger i rekkverk er 2 cm. Krav til frihøyde på trapp 2 m.

Det anbefales å montere rekkverk etter gjeldene standard.

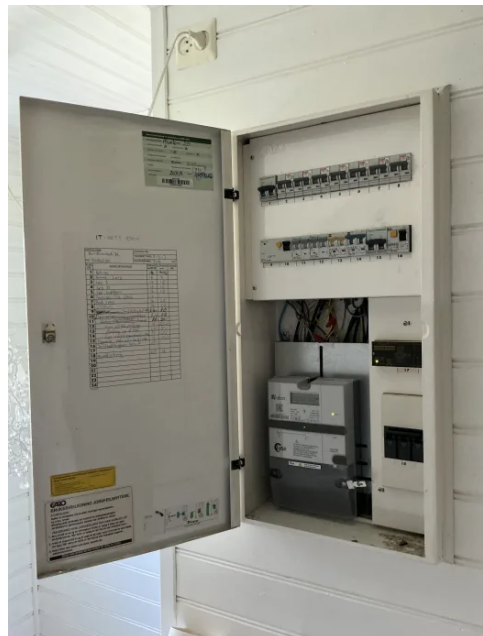
## 6.21 Elektrisk

| Er det foretatt kontroll av det lokale el tilsyn i løpet av de siste 5 år | Nei |

Med bakgrunn i de registrerte avvik bør det gjennomføres en utvidet el-kontroll av en kvalifisert elektrofaglig person.

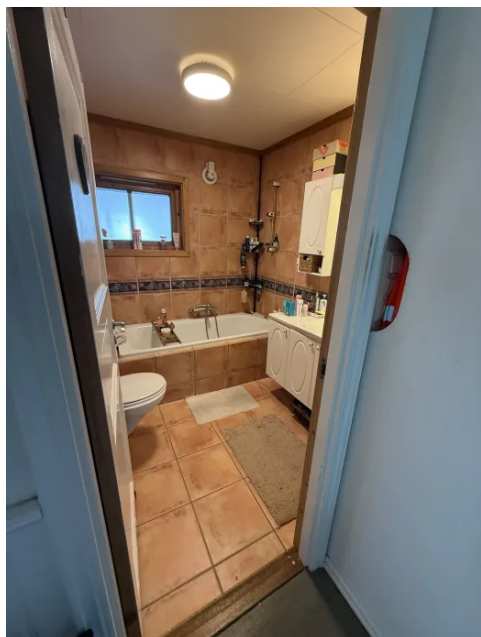
**6.26 Våtrom: Bad 1 etasje.**

**Det er behov for totalrenovering av våtrommet!**

Prisoverslag er sjablongmessig. Ved oppgradering av bad må bytte av vannrør og avløp/sluk påregnes.
