Roald Amundsens gate 10, 3681 NOTODDEN

**Enebolig i veletablert boligområde  
med flott utsikt over  
Heddalsvannet og områdene rundt  
- Oppgraderingsbehov**

Befaringsdato: 10.03.2025

Rapportdato: 24.03.2025

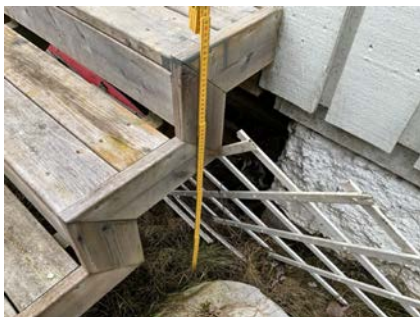
Høyde på mer enn 0,50m fra trinn til terreng.

For at trapp skal oppfylle krav til sikkerhet må det monteres rekkverk som tilfredsstillende krav i byggt teknisk forskrift.

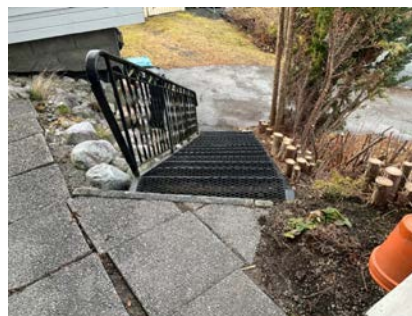
Mangler håndløper på en side.

Trappetrinn må repareres.

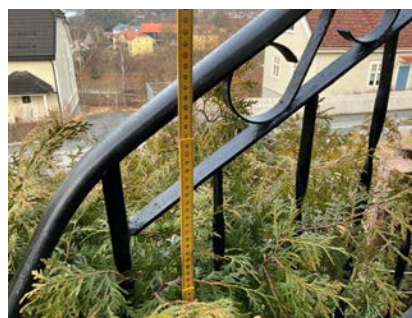
Målt rekkverkshøyde 0,87m

- Det er ikke krav om utbedring av rekkverkshøyder opp til dagens krav.
- Lokal utbedring må utføres.

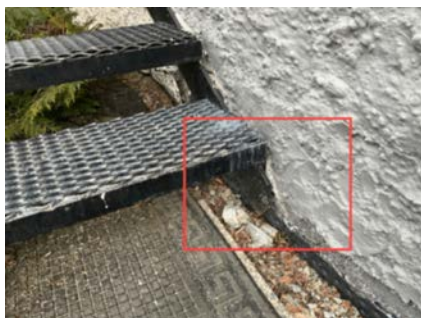
Trappevange mot vegg henger i luften.

Det må etableres understøttelse under trappevange for å stabilisere trappen.

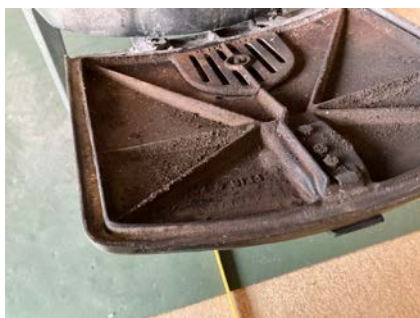
Vedovn i stue har slitt lås og mangler tettelst på dør.  
Sprekk i brennplate i vedovn i kjellerbod

Mangler tettelst på ovnsdør, dørlås er også slakk

Det må foretas nærmere undersøkelser rundt pipe og ildsteder, kostnadsestimatet er satt med tanke på videre undersøkelser. Det må innhentes pristilbud på eventuelle utbedringsbehov som blir avdekket ved nærmere undersøkelser.

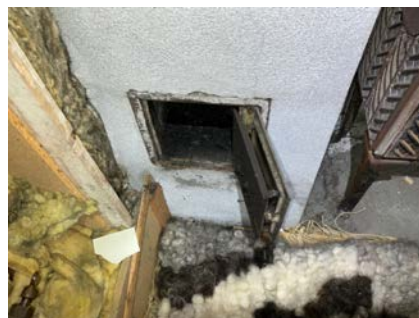
- Det er påvist brennbart materiale nærmere enn 300 mm fra sotluke/feieluke.
- Det er påvist sprekker og/eller riss i pipe.
- Ildfast plate mangler på gulvet under sotluke/feieluke på pipe.
- Det er avvik:

Sotluke med mindre enn 300mm avstand til brennbart materiale

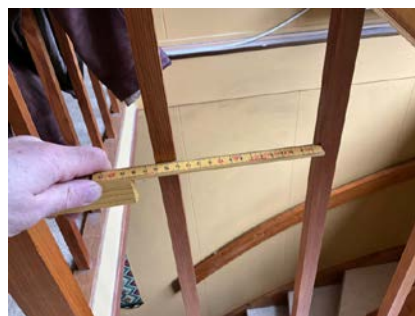
- Åpninger er såpass store at det ut ifra sikkerhetsmessige forhold anbefales å lage mindre åpninger.
- Andre tiltak:

Åpning større enn 10cm i rekkverk.

Anbefaler å montere barnesikring i trinn og redusere avstanden mellom spiler i rekkverket.

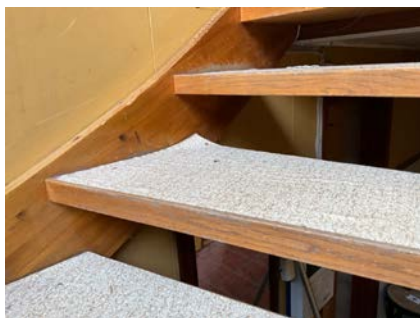
Løst belegg i trapp.

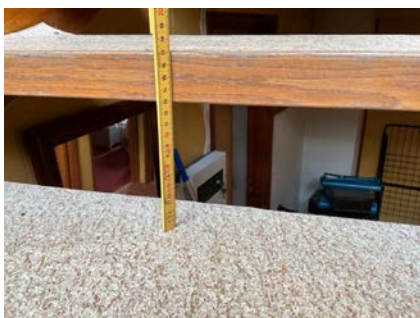
Åpning større enn 10cm mellom opptrinn.

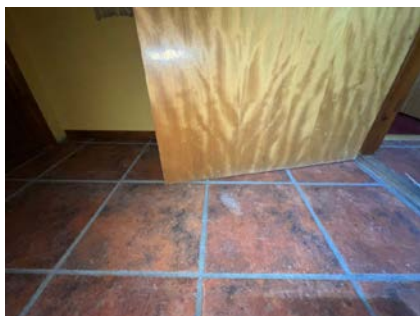
- Det er påvist avvik som tilsier at det bør foretas tiltak på enkelte dører.

Dørblad tar i gulv.

Det må gjøres tiltak på døren for at den skal kunne fungere som tiltenkt.

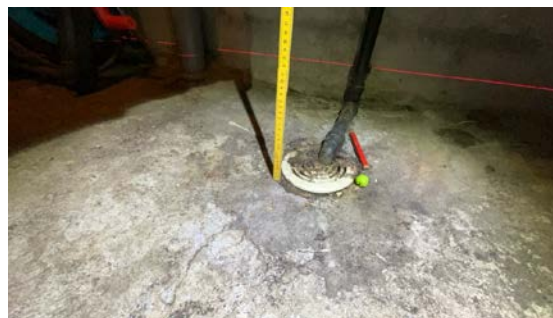
- Det er påvist at høydeforskjell fra topp slukrist til gulv/synlig topp membran ved dørterskel er mindre enn 25 mm.
- Det er påvist symptom på fukt/råteskader.
- Det er påvist andre avvik:

Gulv er ikke utført med tettesjikt, dette er avvik fra byggt teknisk forskrift.

Laserstrek viser 142mm ved sluk.

- Det må foretas tiltak for å lukke avviket.

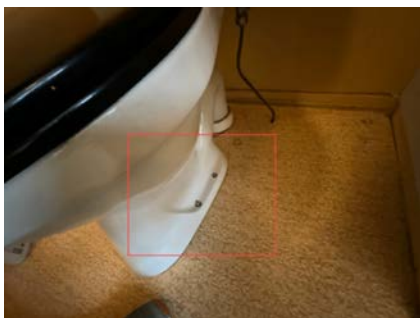
Løse skruer på toalett

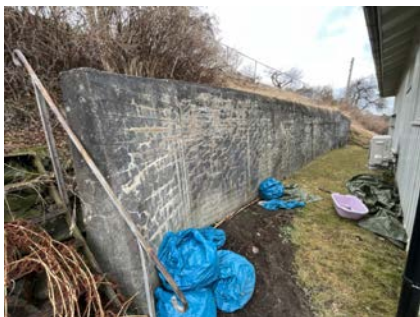
Terrang som skråner mot grunnmur.
