Roald Amundsens gate 10, 3681 NOTODDEN

**Enebolig i veletablert boligområde  
med flott utsikt over  
Heddalsvannet og områdene rundt  
- Oppgraderingsbehov**

# Tilstandsrapport

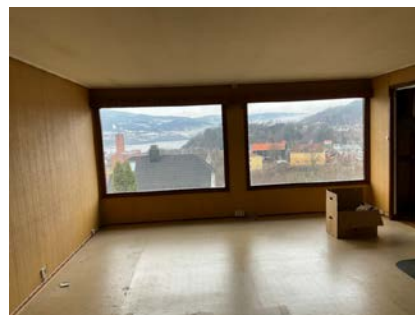
Vinduer i stuen har punkterte glass.

- Det må påregnes noe vedlikehold og at enkelte vinduer må skiftes ut.

Vinduer som er mer enn 40 år gamle har betydelig dårligere isolasjonsevne enn dagens vinduer, dette bør tas i betraktning ved utbedring av vinduer.

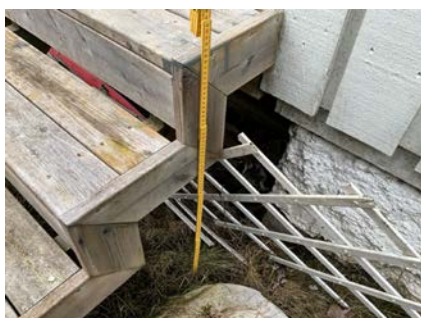
Høyde på mer enn 0,50m fra trinn til terreng.

For at trapp skal oppfylle krav til sikkerhet må det monteres rekkverk som tilfredsstiller krav i byggt teknisk forskrift.

**Kostnadsestimat: Under 10 000**

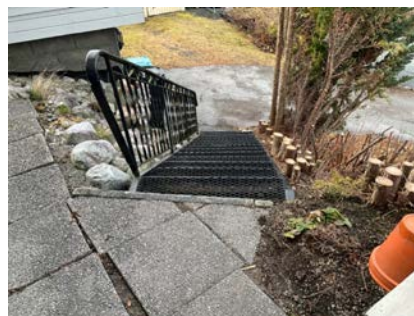
Mangler håndløper på en side.

Det må etableres understøttelse under trappevange for å stabilisere trappen.

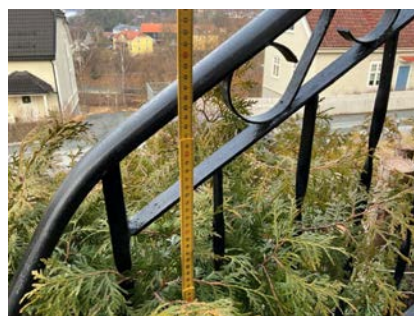
Målt rekkverkshøyde 0,87m

- Det er ikke krav om utbedring av rekkverkshøyder opp til dagens krav.
- Lokal utbedring må utføres.

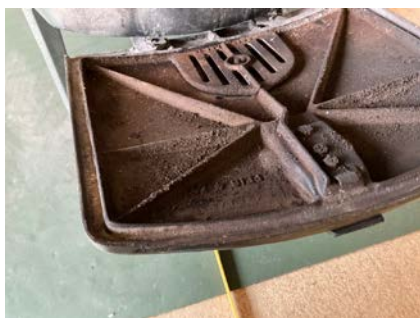
Vedovn i stue har slitt lås og mangler tetteliste på dør.  
Sprekk i brennplate i vedovn i kjellerbod

Mangler tetteliste på ovnsdør, dørlås er også slakk

Det må foretas nærmere undersøkelser rundt pipe og ildsteder, kostnadsestimatet er satt med tanke på videre undersøkelser. Det må innhentes pristilbud på eventuelle utbedringsbehov som blir avdekket ved nærmere undersøkelser.

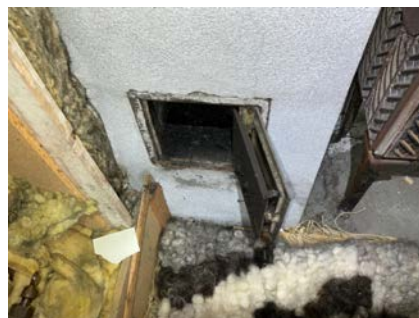
- Det er påvist brennbart materiale nærmere enn 300 mm fra sotluke/feieluke.
- Det er påvist sprekker og/eller riss i pipe.
- Ildfast plate mangler på gulvet under sotluke/feieluke på pipe.
- Det er avvik:

Sotluke med mindre enn 300mm avstand til brennbart materiale

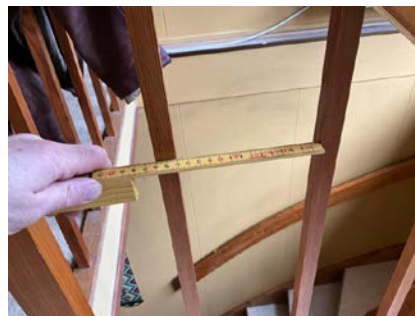
- Åpninger er såpass store at det ut ifra sikkerhetsmessige forhold anbefales å lage mindre åpninger.
- Andre tiltak:

Åpning større enn 10cm i rekkverk.

Anbefaler å montere barnesikring i trinn og redusere avstanden mellom spiler i rekkverket.

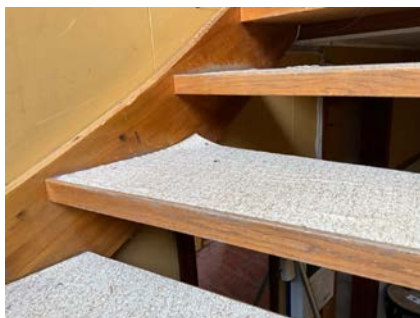
Løst belegg i trapp.

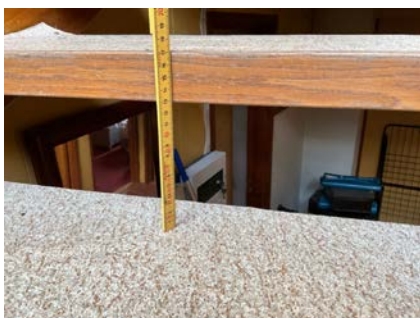
Åpning større enn 10cm mellom opptrinn.

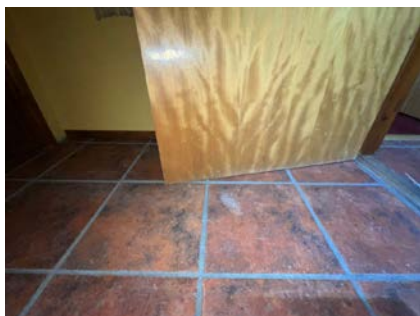
- Det er påvist avvik som tilsier at det bør foretas tiltak på enkelte dører.
- Dørblad tar i gulvflis.

Dørblad tar i gulv.

Det må gjøres tiltak på døren for at den skal kunne fungere som tiltenkt.

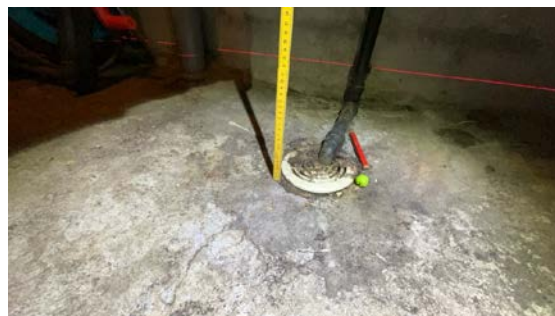
- Det er påvist at høydeforskjell fra topp slukrist til gulv/synlig topp membran ved dørterskel er mindre enn 25 mm.
  - Det er påvist symptom på fukt/råtekader.
  - Det er påvist andre avvik:
- Gulv er ikke utført med tettesjikt, dette er avvik fra byggt teknisk forskrift.

Laserstrek viser 142mm ved sluk.

- Det må foretas tiltak for å lukke avviket.

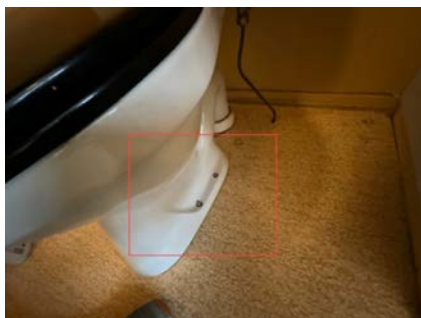
Løse skruer på toalett

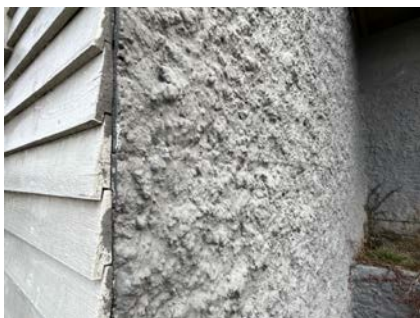
Registrert spekk i murpuss ved hjørne mot sør-vest.

- Lokal utbedring må utføres.

Nærmere undersøkelser av årsak og omfang anbefales.

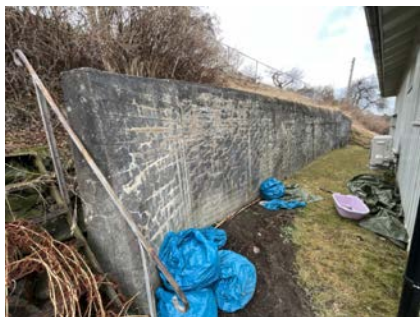
Terrang som skråner mot grunnmur.
