Roald Amundsens gate 10, 3681 NOTODDEN

**Enebolig i veletablert boligområde  
med flott utsikt over  
Heddalsvannet og områdene rundt  
- Oppgraderingsbehov**

**Oppdragsnr.:** 1306250028

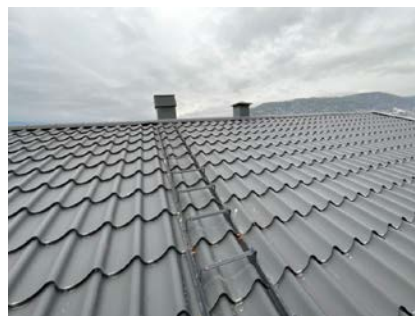
For å tilfredsstille krav til sikkerhet mot nedfall av snø iht. dagens byggeteknisk forskrift må det monteres snøfangere.

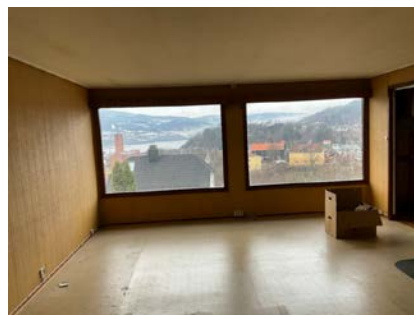
Vinduer i stuen har punkterte glass.

- Det må påregnes noe vedlikehold og at enkelte vinduer må skiftes ut.

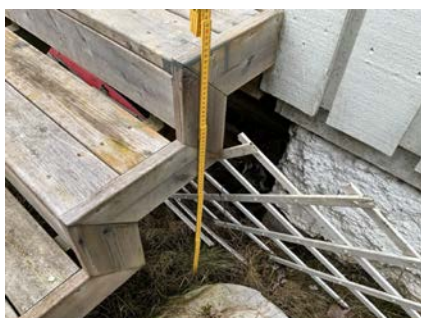
Høyde på mer enn 0,50m fra trinn til terreng.

For at trapp skal oppfylle krav til sikkerhet må det monteres rekkverk som tilfredsstiller krav i byggt teknisk forskrift.

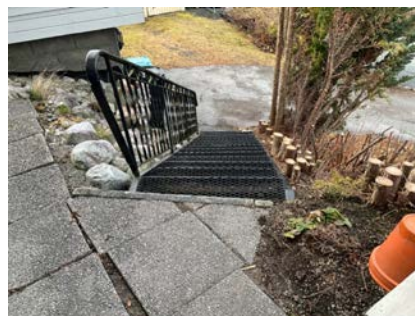
Mangler håndløper på en side.

- Det er ikke krav om utbedring av rekkverkshøyder opp til dagens krav.
- Lokal utbedring må utføres.

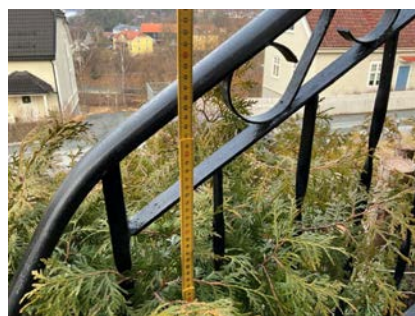
Målt rekkverkshøyde 0,87m

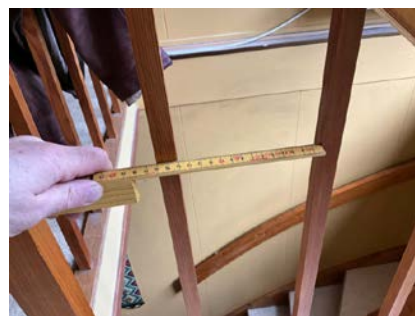
Åpning større enn 10cm i rekkverk.

Anbefaler å montere barnesikring i trinn og redusere avstanden mellom spiler i rekkverket.

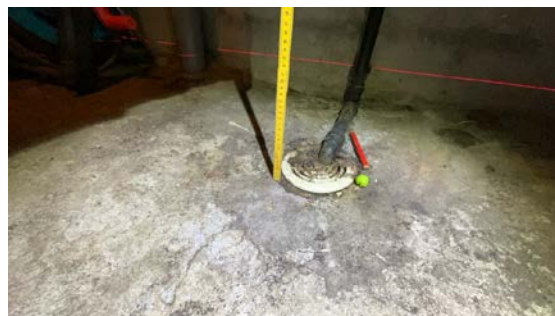
- Det er påvist at høydeforskjell fra topp slukrist til gulv/synlig topp membran ved dørterskel er mindre enn 25 mm.
  - Det er påvist symptom på fukt/råtekader.
  - Det er påvist andre avvik:
- Gulv er ikke utført med tettesjikt, dette er avvik fra byggt teknisk forskrift.

Laserstrek viser 142mm ved sluk.

- Det må foretas tiltak for å lukke avviket.

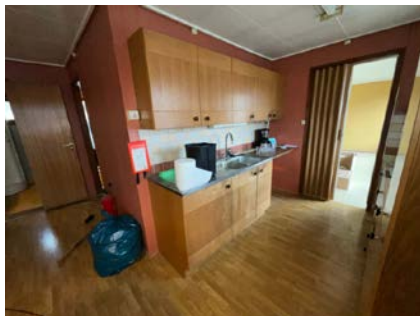
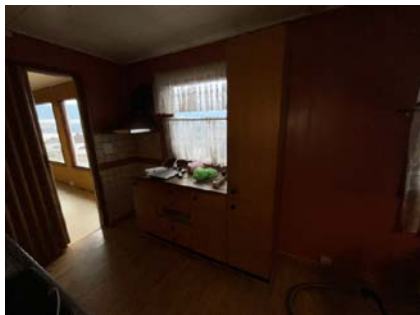
- Det er påregnelig med utskiftning/utbedringer av kjøkkeninnredningen.

For at kjøkkeninnredning skal opprettholde sin tiltenkte funksjon må løse fronter utbedres og dører justeres.
