# Tilstandsrapport

Enebolig

Kirkeveien 26, 1860 TRØGSTAD

Befaringsdato: 02.09.2025

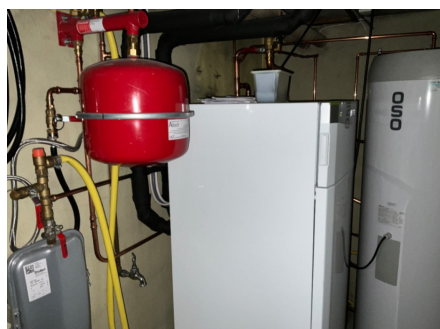
## TE 1 Varmtvannstank

Varmtvannstanken er på ca. 300 liter, tilkoblet bergvarmepumpe fra 2023. (dobbelmantlet bereder med akkumulatortank)

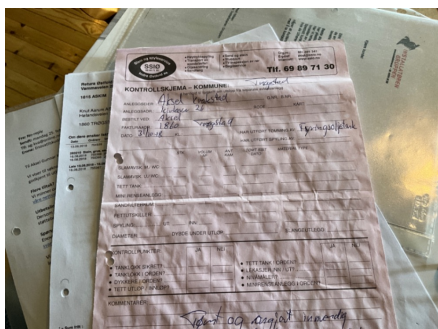
Det er oljetank i stål, plassert under terrasse.

- Fremvist dokument på at tanken er tømt og rengjort.
