# Tilstandsrapport

Tomannsbolig

Løkkevegen 4B , 4480 KVINESDAL

Befaringsdato: 09.02.2026

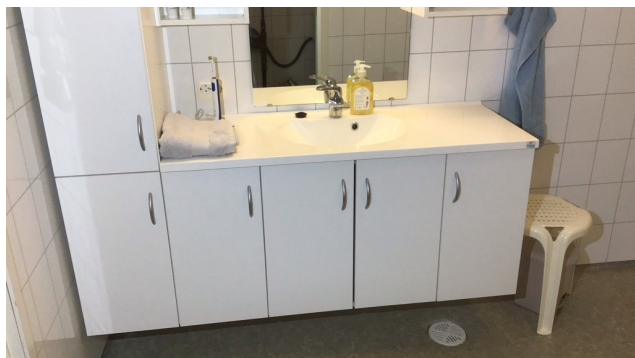
ETASJE > BAD/VASKEROM

Det er montert baderomsinnredning med nedfelt vask, vegghengt toalett, dusjvegger  
Det er eget avlukke med opplegg for vaskemaskin

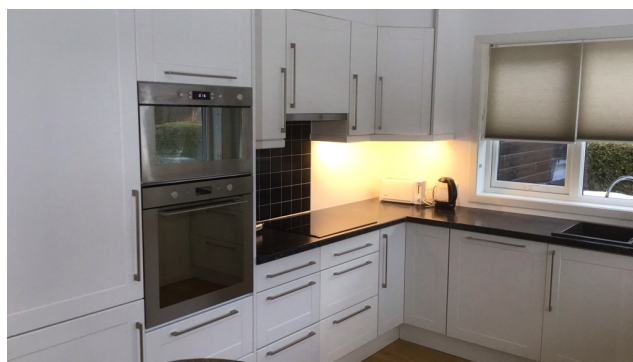
ETASJE > STUE/KJØKKEN

Innredning med profilerte fronter og laminerte benkeplater.  
Integrert med komfyr, oppvaskmaskin, platetopp, komfyr. micro og kjøleskap med frys.  
Parkett på gulv og malte vegger.  
Det ble registrert lekkasjevarsler og komfyrvakt på kjøkkenet.  
Kjøkkenet har normal slitasje alder tatt i betrakt

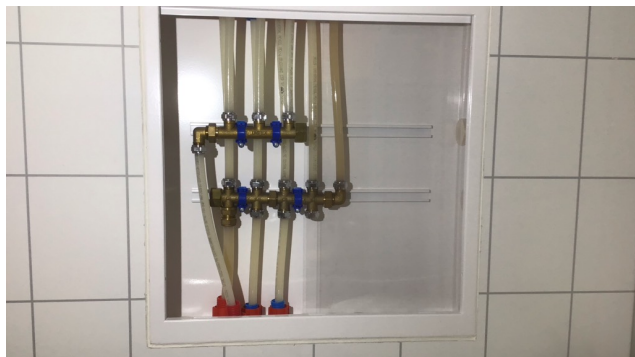
Vannskap med dreneringshull for lekkasje med rør i rør montert på bad.  
Vannmåler og stoppekran montert ved varmtvannsbereder.

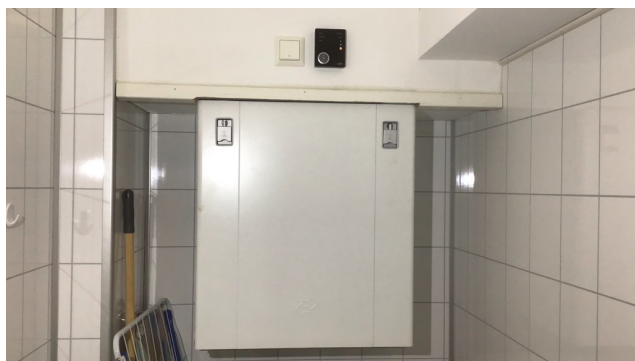
Boligen har balansert ventilasjon montert i vaskerom.  
Anbefaler videre kontroll av anlegget i henhold til produsentens service og vedlikehold program etter produsentens anvisninger.  
Anlegget er ikke kontrollerte av undertegnede.
