# Tilstandsrapport

Enebolig

Åssiden 117, 1860 TRØGSTAD

Befaringsdato: 04.02.2026

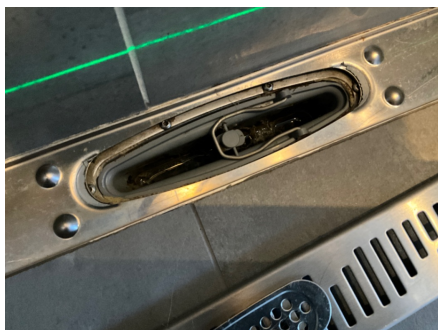
Det er slukrenne ved vegg i dusjsonen og smøremembran med dokumentert utførelse (faktura).

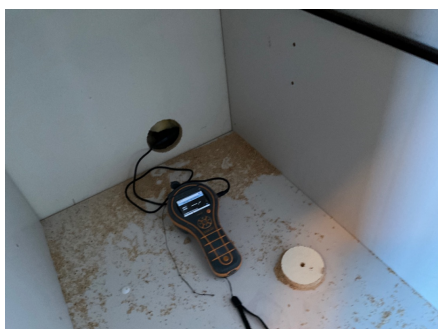
Hulltaking er foretatt, uten å påvise unormale forhold. Hulltaking er foretatt i soverom. Fuktkvotemåling (vekt%) i konstruksjonen ble målt til under 6.

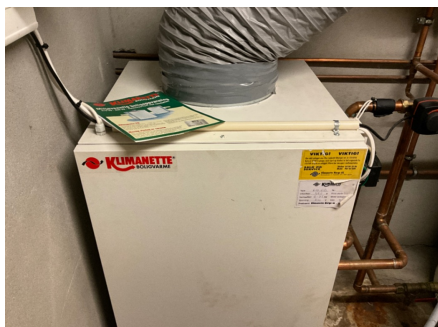
- Eldre varmesentraler kan miste effekt og ha økt sannsynlighet for feil, noe som kan føre til redusert komfort og økte kostnader ved eventuelle reparasjoner.

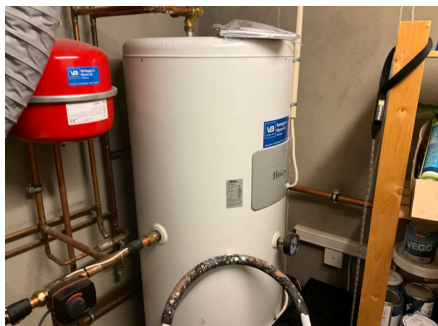
Varmtvannstanken fra 2011, er på ca. 300 liter og er plassert i teknisk rom. Tilkoblet varmepumpe og Klimanette.
