**Salgsobjekt:** Enebolig  
**Eierform:** Eiet  
**Byggeår:** 1983  
**BRA-i/BRA Total** 229/286 kvm  
**Tomtstr.:** 1319.8 kvm  
**Soverom:** 4  
**Antall rom:** 7  
**Gnr./bnr.** Gnr. 663, bnr. 316  
**Oppdragsnr.:** 1113250283

# Innholdsrik og velholdt bolig med mye plass. Attraktiv og solrik beliggenhet.

# Tilstandsrapport

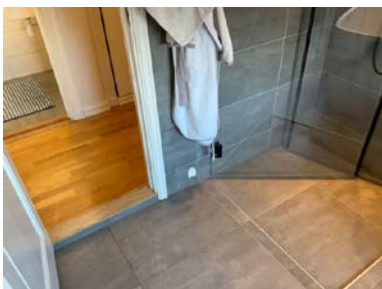
## 1. ETASJE > BAD

### 1 TG 2 Overflater Gulv

- Våtrommet kan fungere med dette avviket, men utbedring av fallforhold anbefales for å lukke avviket.
- Ved lekkasjer kan sluket ha begrenset kapasitet, noe som kan føre til vannskader i tilstøtende rom.

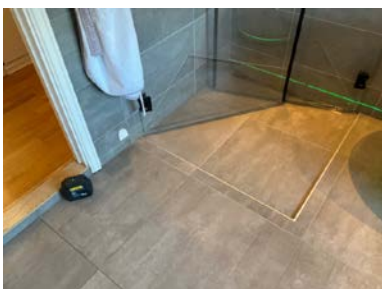
## 1. ETASJE > BAD

### 1 TG 1 Sluk, membran og tettesjikt

Det er slukrenne ved vegg i dusjsonen og smøremembran med dokumentert utførelse (faktura).

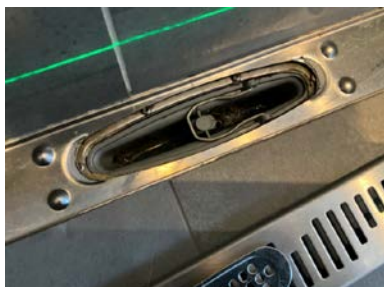
## 1. ETASJE > BAD

### 1 TG 1 Sanitærutstyr og innredning

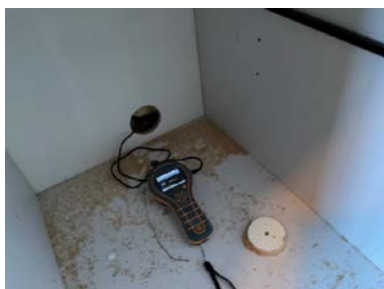
## UNDERETASJE > VASKEROM

### Generell

- Manglende eller utilstrekkelig tettesjikt medfører økt fare for vanninntrengning og påfølgende skader på bygget, samt kostbare utbedringer.

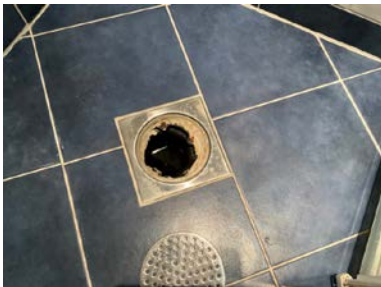
## UNDERETASJE > BAD

### TG 1U Tilliggende konstruksjoner våtrom

- Ytterligere undersøkelser bør gjennomføres for å avdekke årsaken til soppdannelsen og fuktskjolder, slik at nødvendige tiltak kan iverksettes for å forhindre gjentakelse.

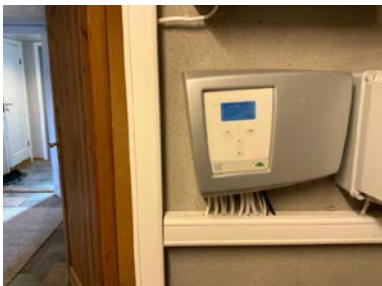
## Varmesentral - klimanette

Klimanette Boligvarme, tilkoblet bereder/varmpumpe.

- Eldre varmesentraler kan miste effekt og ha økt sannsynlighet for feil, noe som kan føre til redusert komfort og økte kostnader ved eventuelle reparasjoner.

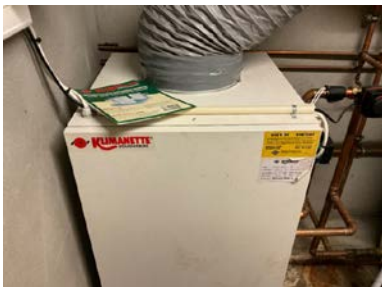
## Varmtvannstank

Varmtvannstanken fra 2011, er på ca. 300 liter og er plassert i teknisk rom. Tilkoblet varmepumpe og Klimanette.
