Tilstandsrapport

Boligbygg med flere boenheter
-

Anne Diesens veg 14, 2317 HAMAR
-

Befaringsdato: 28.01.2025

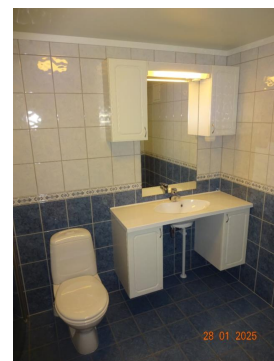
- Det er påvist at høydeforskjell fra topp slukrist til gulv/synlig topp membran ved dørterskel er mindre enn 25 mm.
- Det er påvist avvik i fallforhold til sluk i forhold til krav i forskrift på byggetidspunktet.

- Våtrommet fungerer med dette avviket.

Bad fra byggeåret.
Ingen dokumentasjon.

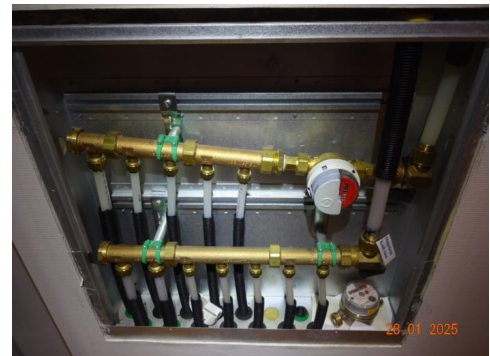
Koblingskap for vannrør i vegg mellom gang og bad.

Etablert drensåpning for eventuelt lekkasjevann.
