Tilstandsrapport

Enebolig

Kongsvingervegen 1597, 2160 VORMSUND

Befaringsdato: 26.06.2024

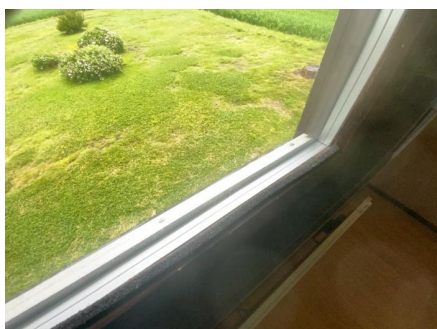
- Det er påvist et betydelig antall vinduer med punkterte eller sprukne glassruter.
- Karmene i vinduer er slitte og det er sprekker i trevirket.

- Det må påregnes noe vedlikehold og at enkelte vinduer må skiftes ut.
- Vinduer med punkterte/sprukne glass må påregnes skiftes ut, enten hele vinduet eller kun selve glassene.

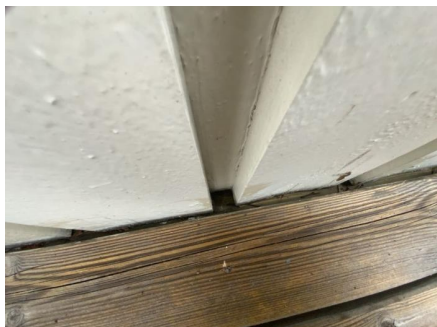
- Rekkverket er for lavt i forhold til dagens krav til rekkverkshøyder.
- Det er avvik:

Terrassen er bygget opp mot kledning på huset. Dette medfører for liten avstand mellom terrassebord og veggpanelen, slik at det er lettere for å få fukt i panelen og utvikling av enderåte.

- Det er ikke krav om utbedring av rekkverkshøyde opp til dagens forskriftskrav.

Det bør etableres blikkeslag i dette område for å beskytte panel på vegg.
