# Tilstandsrapport

Tomannsbolig

Gamle Trysilveg 33A og 33B , 2413 ELVERUM

Befaringsdato: 24.04.2026

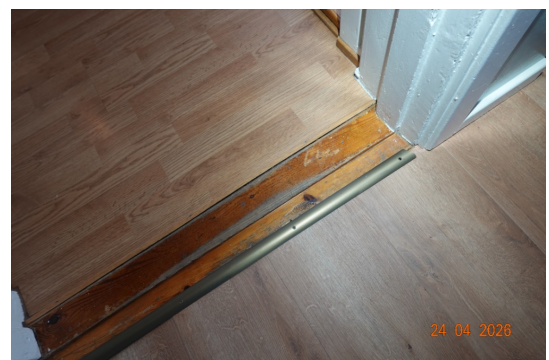
- Andre tiltak:

Det bør monteres overgangslister ved terskel i tilbygget del for å sikre en jevn og trygg overgang mellom gulvflatene. Manglende overgangslister kan medføre økt slitasje på gulvkantene.

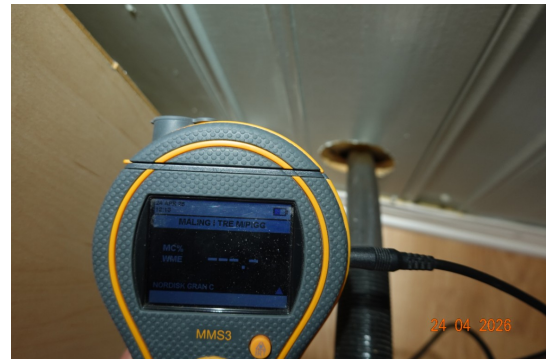
#### Beskrivelse

Hulltaking er foretatt nederst på delevegg mot våtsonen. Ved bruk av fuktmåler ble det ikke registrert unormale verdier.
