# Tilstandsrapport

Fritidsbolig

Osvegen 46, 7340 OPPDAL

Befaringsdato: 15.08.2025

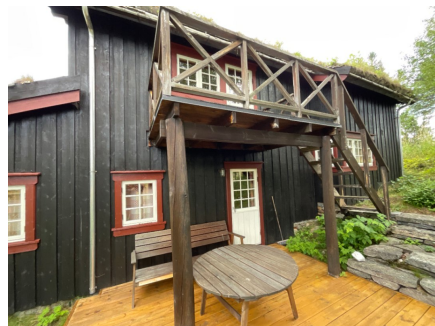
## TG 1 Terrasseplatt

Det er etablert en terrasseplatt mot øst under veranda. Det opplyses at plattingen ble oljet i 2025. Plattingen fremstår i god stand.
