**Hytte med flott beliggenhet ved  
inngangen til Gjevilvassdalen. Stor  
tomt.**

Befaringsdato: 15.08.2025

# Tilstandsrapport

## FRITIDSBOLIG

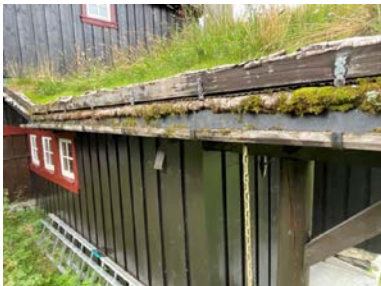
## TG 2 Veggkonstruksjon

Eldste del av hytta er oppført av 3" maskinlftet plank fra byggeår. Tilbygg er oppført i bindingsverk. Fasader har stående bordkledning som opplyses å være fra 1994.

Lufting i nedre del av vegg er begrenset på grunn av museklosser mellom bord. Panelet har stedvis noe sprekk, men fremstår generelt i god stand.

Det er ikke behov for umiddelbare tiltak vedrørende lufting på kledning, men kledningen må observeres med tanke på eventuelle endringer i overflaten. Mangelfull lufting bak panelet er ikke av samme betydning i høyreliggende områder med forholdsvis lav luftfuktighet, som i lavereliggende og kystnære strøk.

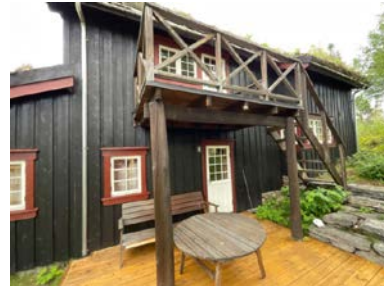
## TG 1 Terrasseplatt

Det er etablert en terrasseplatt mot øst under veranda. Det opplyses at plattingen ble oljet i 2025. Plattingen fremstår i god stand.

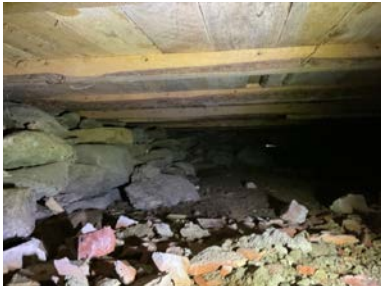
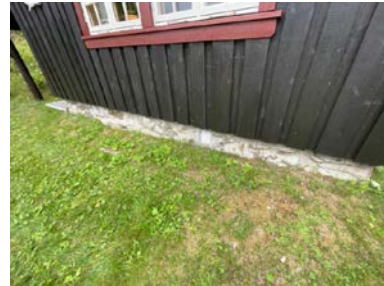
## TG 1 Grunnmur og fundamenter - Tilbygg

Det er ringmur i naturstein under tilbygg. Muren er avrettet med betong på toppen. Muren fremstår uten behov for strakstiltak.
