Osvegen 46, 7340 OPPDAL

**Hytte med flott beliggenhet ved  
inngangen til Gjevilvassdalen. Stor  
tomt.**

Befaringsdato: 15.08.2025

## FRITIDSBOLIG

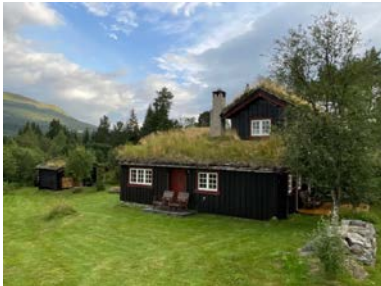
Lokal utbedring av papp/platon.

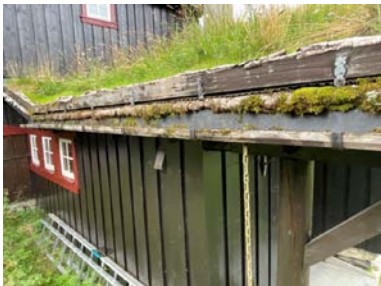
- Andre tiltak:

Vedlikehold/ utskifting av takrenner må påregnes. Det anbefales at takvann ledes bort fra grunnmur.

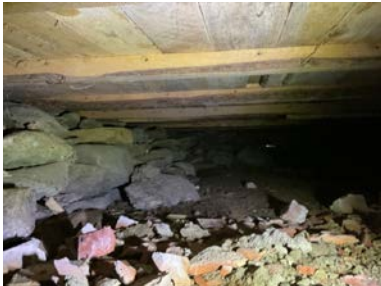
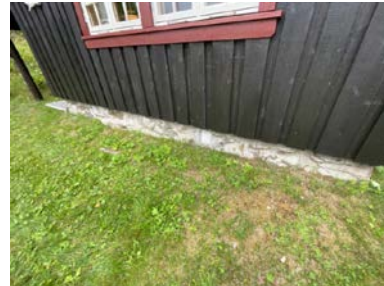
## TG 1 Grunnmur og fundamenter - Tilbygg

Det er ringmur i naturstein under tilbygg. Muren er avrettet med betong på toppen. Muren fremstår uten behov for strakstiltak.
