Tilstandsrapport

Enebolig

Hellandsjøveien 1403, 7206 HELLANDSJØEN

Befaringsdato: 26.08.2024

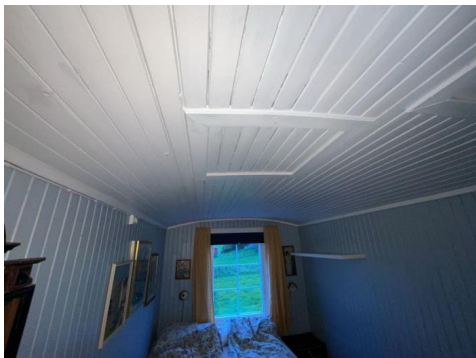
Luke på soverom 3

Ingen synlig ventilering i raftekasse ved overgang tak/vegg

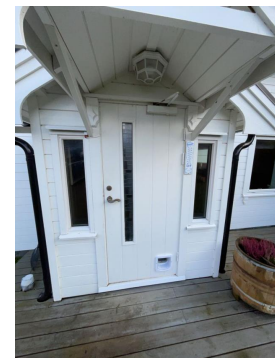
- Karmene i dører er værslitte utvendig og det er sprekker i trevirket.
- Dører og glass har nådd over halvparten av forventet funksjonstid. Det vil være større risiko for punktering av glass og større behov for vedlikehold i tiden som kommer.

- Det er ikke behov for utbedringstiltak på befaringsdagen, men ut ifra alder må vedlikehold og oppgraderinger påregnes.

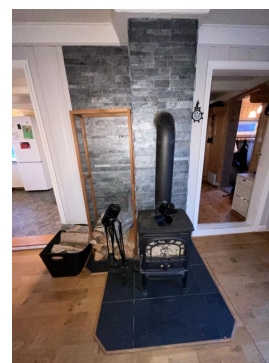
- Pipehatt bør monteres for å hindre vann å trenge ned i pipen. Det kan medføre ytterligere skade på pipe og i tillegg føre til vannlekkasjer i rom med sotluke. Kommentert også under. pkt. nedløp og beslag.

- Toppbeslag på pipe bør monteres. Er kommentert under. pkt. nedløp og beslag

- På generelt grunnlag anbefales det at piper og ildsteder kontrolleres av brann- og feiervesen for å vurdere tilstand og eventuelle behov for tiltak. Ved renovering av pipe må det påregnes remontering av ovn.

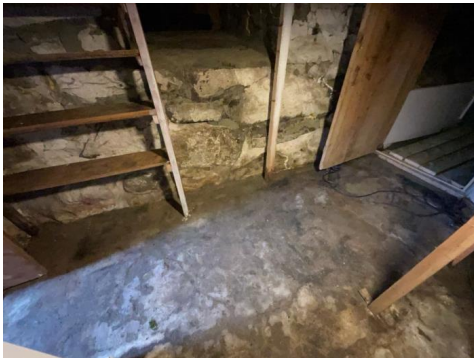
Lagerrom mot krypkjeller under bad

- Det er påvist indikasjoner på noe fuktgjennomtrenging inn i kjellermur.
- Det er registrert typisk "kjellerlukt"
- Kjeller har begrenset ventilering/luftgjennomstrømning.

- Det påviste fuktnivå gir grunn til å overvåke konstruksjonen jevnlig for å se utvikling over tid, og eventuelt foreta tiltak for å unngå fuktskader.

- Det bør i første omgang utføres tiltak med å lede takvann bort fra bolig og vurdere å montere pipehatt for å rask kunne redusere fuktbelastningen på rom under terreng og krypkjeller.

Alternativt: For denne kjelleren kan det anbefales å få montert fast rotasjonsavfukter med hygrostat som styrer fuktprosent i kjellerrommet. Rotasjonsavfukteren drar luften ut og tørrluft fordeles. Ved å benytte denne løsningen vil behovet for utbedring av drenering reduseres.

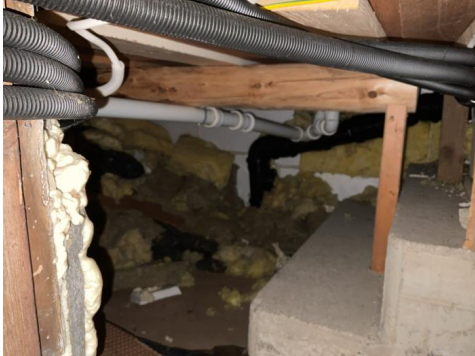
- Krypkjeller er å betrakte som en risikokonstruksjon som erfaringsmessig har høy skadefrekvens. Det anbefales å kontrollere krypkjeller jevnlig og sørge for god ventilering.

Oversikt krypkjeller sett fra lagerrom

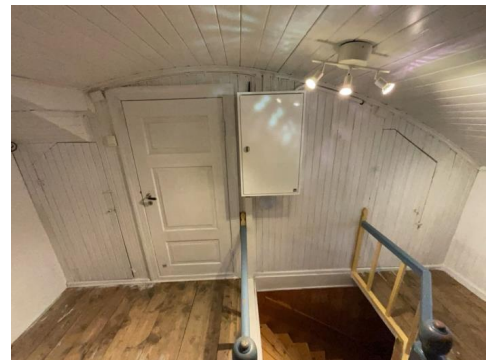
Dør til kott og soverom 3

- Det er avvik:
 - Dører har nådd over halvparten av forventet funksjonstid. Det vil være større risiko for vedlikehold i tiden som kommer.

- Tiltak:
 - Ut ifra alder må vedlikehold og oppgraderinger påregnes.

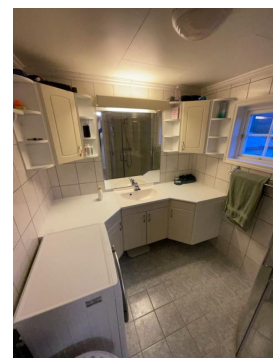
Innredning

- Det er avvik:
- Slitasje på hengsler i innredning

- Tiltak:
- Det er ikke behov for utbedringstiltak siden det fungerer i dag, men ut ifra alder kan skader plutselig oppstå.

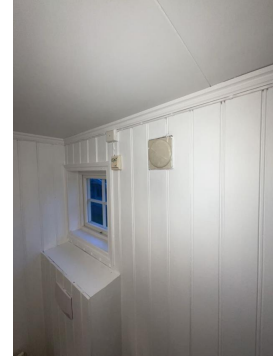
Ventil og åpningsvindu på toalettrom

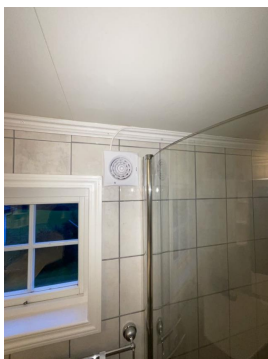
Mekanisk avtrekksvifte og åpningsvindu på bad

- Det bør etableres tilfredsstillende tilluft til våtrom f.eks. luftespalte ved dør e.l.

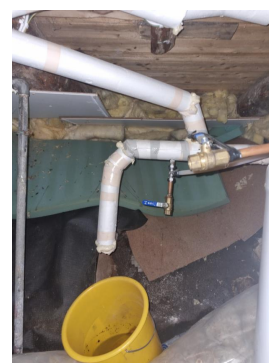
Det er etablert mulighet for å tappe ned røranlegg i teknisk rom

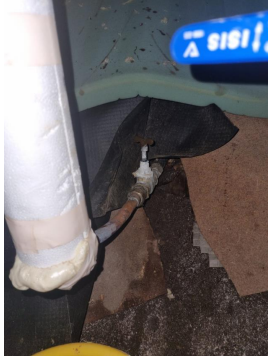
- Stoppekrane er ikke funksjonsprøvd grunnet alder og fare for lekkasje grunnet alder.

- I forbindelse med oppgradering av våtrom vil det være naturlig med utskiftning av rør.
- Det er ikke behov for utbedringstiltak siden anlegget fungerer i dag, men ut ifra alder kan skader plutselig oppstå på eldre anlegg.

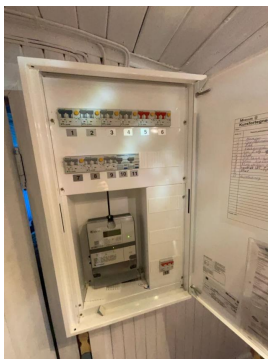
Sikringskap

Ja - Ettersom det ikke foreligger dokumentasjon på alle arbeider på det elektriske anlegget i denne boligen, tar takstingeniør spesifisert forbehold for at det kan være feil eller avvik ved anlegget.

Takstingeniør anbefaler på generelt grunnlag å rekvirere en el-takstmann/elektriker dersom korrekt tilstand for det elektriske anlegget ønskes. Det er anbefalt elkontroll hvert 5 år.
