Tilstandsrapport

Enebolig

Hellandsjøveien 1403, 7206 HELLANDSJØEN

Befaringsdato: 26.08.2024

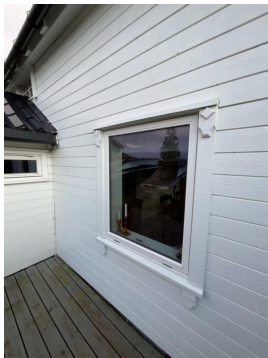
Vindu på spisestue av ukjent alder

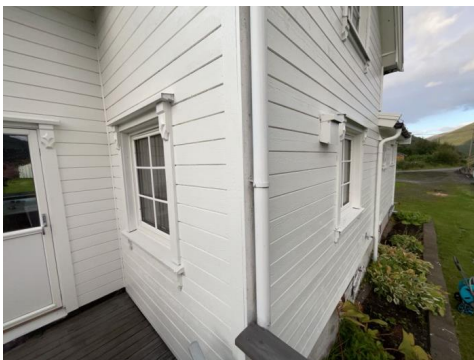
Vindu på kjøkken fra 2008

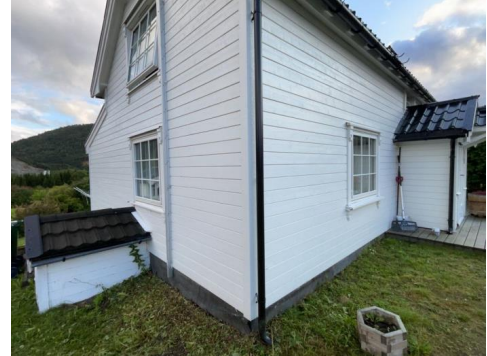
Vindu på stue fra 2014

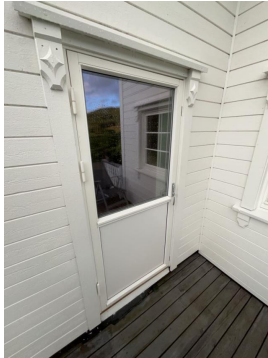
- Karmene i dører er værslitte utvendig og det er sprekker i trevirket.
- Dører og glass har nådd over halvparten av forventet funksjonstid. Det vil være større risiko for punktering av glass og større behov for vedlikehold i tiden som kommer.

Verandadør fra 2019

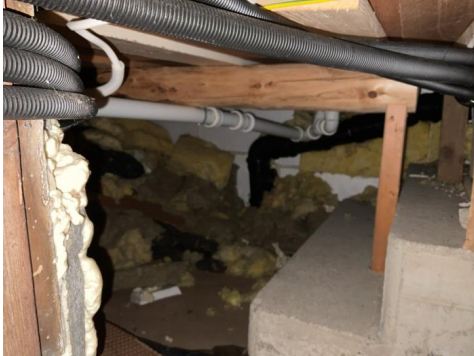
Oversikt krypkjeller sett fra lagerrom

Bygningen har krypkjeller under trebjelkelag og stubbegulv på deler av boligen. Kontroll av fukt er utført i åpning mot krypkjeller under bad. Måling viser 18,2%

Fuktmåling i rom under terreng. Måling viser 18,2% ved åpning til krypkjeller under bad.

- Krypkjeller er å betrakte som en risikokonstruksjon som erfaringsmessig har høy skadefrekvens. Det anbefales å kontrollere krypkjeller jevnlig og sørge for god ventilering.

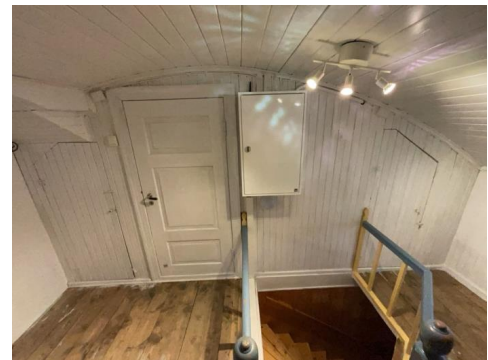
Dør til kott og soverom 3

- Det er avvik:
 - Dører har nådd over halvparten av forventet funksjonstid. Det vil være større risiko for vedlikehold i tiden som kommer.

- Tiltak:
 - Ut ifra alder må vedlikehold og oppgraderinger påregnes.

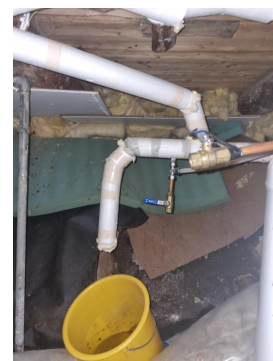
Det er etablert mulighet for å tappe ned røranlegg i teknisk rom

- I forbindelse med oppgradering av våtrom vil det være naturlig med utskiftning av rør.
- Det er ikke behov for utbedringstiltak siden anlegget fungerer i dag, men ut ifra alder kan skader plutselig oppstå på eldre anlegg.

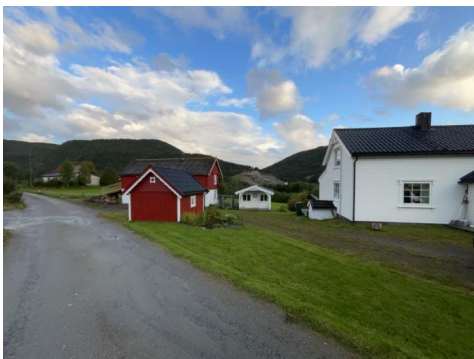
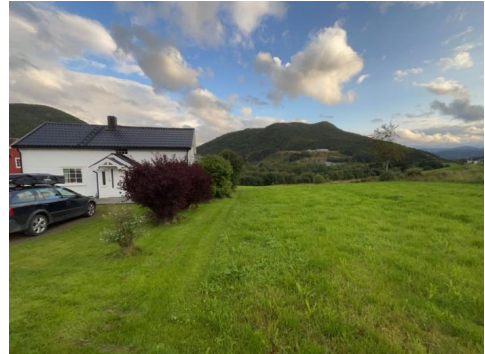
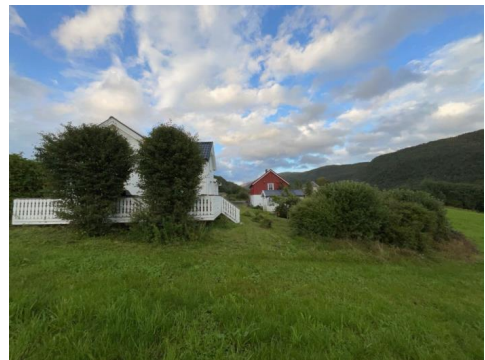
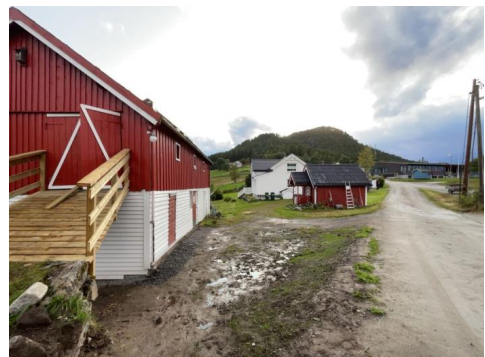
TG 2 Utvendige vann- og avløsledninger

Utvendige avløpsør er av plast. Det er offentlig avløp via private stikkledninger. Utvendige vannledninger er av plast (PEL). Det er offentlig vannforsyning via private stikkledninger. Ukjent alder på bunnledninger

- Det er ikke behov for utbedringstiltak siden anlegget fungerer i dag, men ut ifra alder kan skader plutselig oppstå på eldre anlegg.
