Trivelig småbruk pent beliggende i landlige omgivelser på Hellandsjøen

Enebolig
Hellandsjøveien 1403, 7206 HELLANDSJØEN
HEIM kommune
gnr. 46, bnr. 13

Befaringsdato: 26.08.2024 Rapportdato: 28.08.2024 Oppdragsnr.: 20704-1434 Referansenummer: HM1303

Autorisert foretak: Midt Norsk Takst AS Sertifisert Takstingeniør: Svenn Marius Skålvik Vår ref: Svenn Marius Skålvik

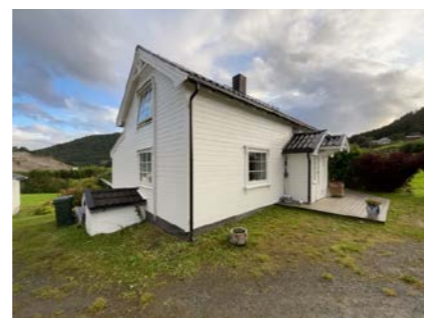
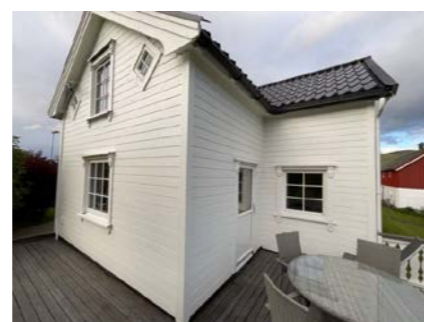
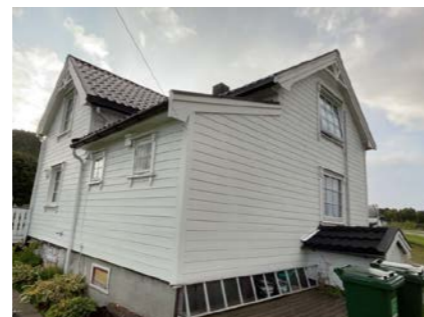
- Ikke behov for umiddelbare tiltak vedrørende lufting på kledning, det må gjøres om det skal byttes kledning eller om bruk av bolig endres, så må dette holdes under oppsikt.

Kostnadsestimat: Ingen umiddelbar kostnad

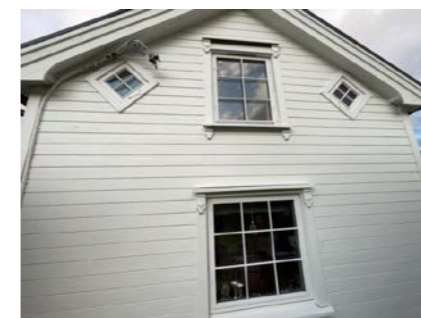
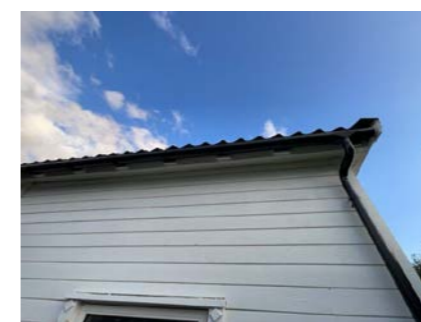
Ingen synlig ventilering i raftekasse ved overgang tak/vegg

- Det bør etableres tilkomst og kontrollere kryploft. Evt. tiltak må vurderes.

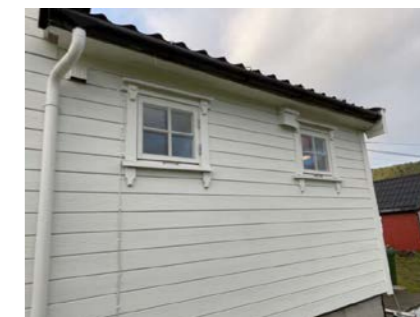
Koblede vindu på toalett og bad

- Det er ikke behov for utbedringstiltak på befaringdagen, men ut ifra alder må vedlikehold og oppgraderinger påregnes.

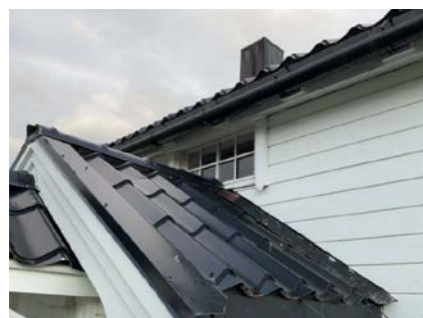
Enkelt vindu på loftsgang

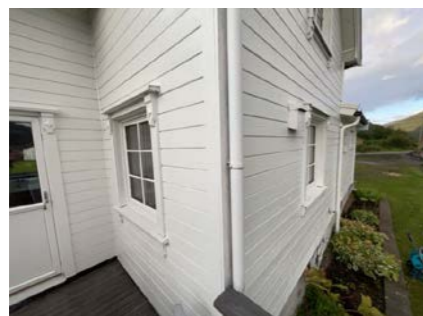
Vindu på kjøkken fra 2008

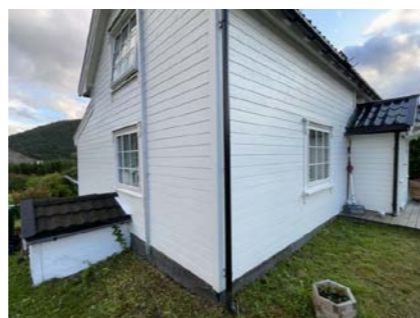
Vindu på stue fra 2014

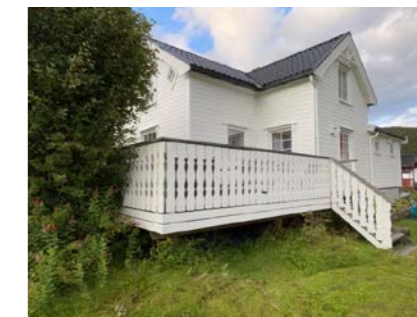
TG 3 Utvendige trapper

Trapp i tre til veranda med malt stående rekkverk på en side.

- Rekkverk må monteres for å lukke avviket.

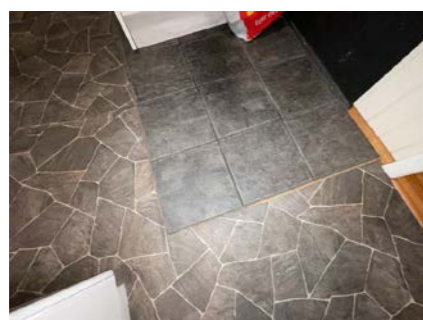
- Det er avvik:
- Knirk i gulv flere steder i boligen
- Mangler overgangslist mellom belegg og flis på kjøkken

Mangler list i overgang mellom flis og belegg på kjøkken

- Tiltak:
- Lokal utbedring må vurderes ut fra egne ønsker og behov. Det må også kunne påregnes noe flikking/utbedring når inventar tas ned og flyttes ut

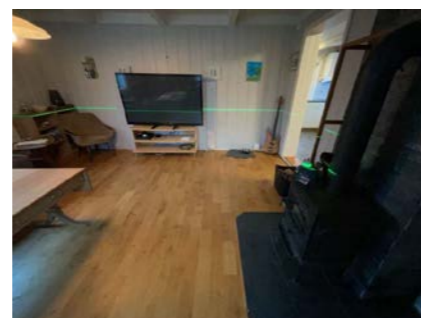
- Knirk i gulv er ikke uvanlig for boliger av sådan alder, og skyldes normalt at innfestingen av undergulv gir noe bevegelse i konstruksjonen. Det er ikke registrert forhold som tyder på svekkelser i konstruksjonen.
- Dette er ikke uvanlig for boliger av sådan alder, og skyldes normalt noe underdimensjonering/ ujevn dimensjonering av materialer.
- I tiltakskostnad er det tatt hensyn til utbedring av gulv lokalt i selve rommet.

Plassering av laser ved kontroll av stue. Det er målt 47 mm høydeforskjell gjennom rommet. TG 3. Over en avstand på 2 meter er det målt 20 mm fra hjørne mot gang til gulv foran vedovn. TG 2

Kostnadsestimat: 10 000 - 50 000

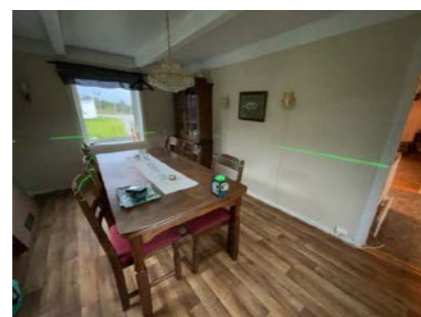
Plassering av laser ved kontroll av spisestue. Det er målt 29 mm høydeforskjell gjennom rommet. TG 2

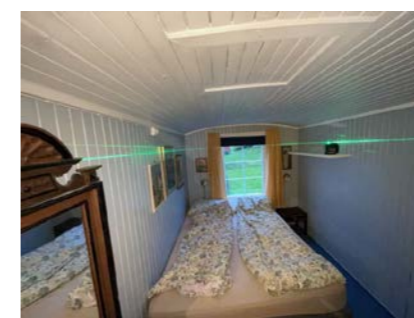
- Plassering av laser ved kontroll av soverom 3. Det er målt 15 mm høydeforskjell gjennom rommet. TG 2.

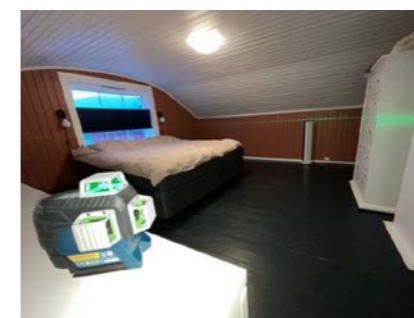
- Plassering av laser ved kontroll av soverom 1. Det er målt 80 mm høydeforskjell gjennom rommet. TG 3. Over en avstand på 2 meter er det målt 55 mm fra hjørne mot gang mot senter av rom. TG 3

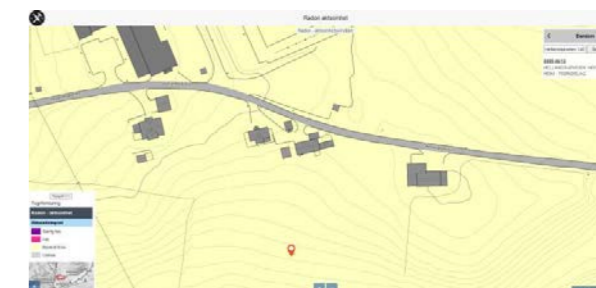
- Eiendommen ligger i et område med, moderat til lav forekomst i følge Norges geologiske undersøkelse (NGU)

- Andre tiltak:
- I egen bolig er det ikke påbudt å måle radonverdiene eller gjøre tiltak, men det anbefales.
- Leier du ut bolig, er du pliktig til å måle radon og eventuelt gjøre tiltak dersom nivåene er for høye.
- Skal du måle, bør du gjøre det om vinteren, siden det er da gassen blir opplagret inne i de oppvarmede husene våre.

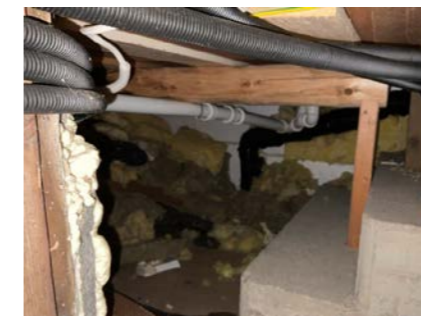
Bygningen har krypkjeller under trebjelkelag og stubbegulv på deler av boligen. Kontroll av fukt er utført i åpning mot krypkjeller under bad. Måling viser 18,2%

Oversikt krypkjeller sett fra lagerrom

- Bedre ventilering må etableres.
- Krypkjeller er å betrakte som en risikokonstruksjon som erfaringsmessig har høy skadefrekvens. Det anbefales å kontrollere krypkjeller jevnlig og sørge for god ventilering.
- Tiltak må ses i sammenheng med punktet rom under terreng.

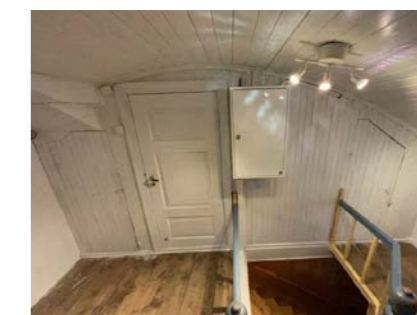
Dør til kjøtt og soverom 3

- Det er avvik:
- Dører har nådd over halvparten av forventet funksjonstid. Det vil være større risiko for vedlikehold i tiden som kommer.

- Tiltak:
- Ut ifra alder må vedlikehold og oppgraderinger påregnes.

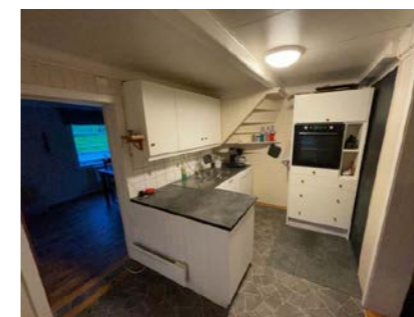
Oversikt

- Stoppekrane er ikke funksjonsprøvd grunnet alder og fare for lekkasje grunnet alder.

- Det er ikke behov for utbedringstiltak siden anlegget fungerer i dag, men ut ifra alder kan skader plutselig oppstå på eldre anlegg.

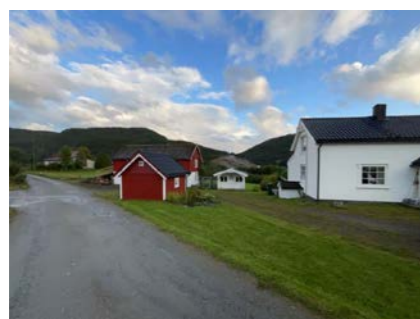
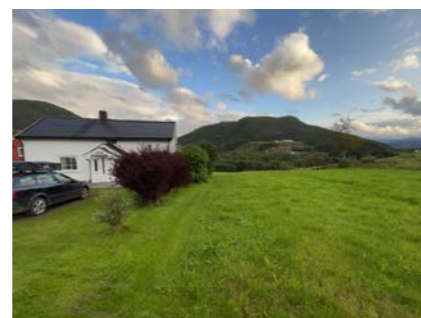
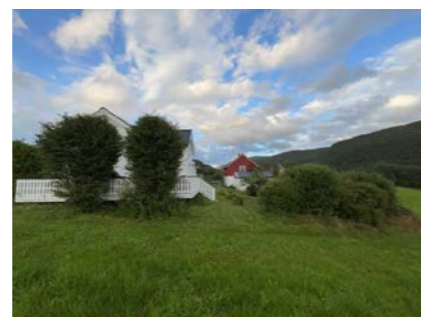
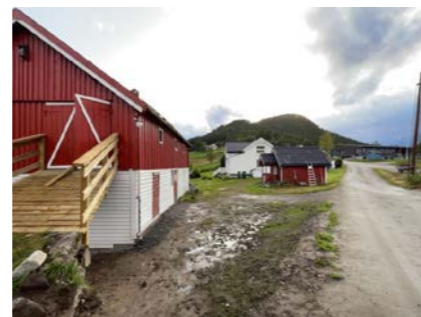
- Det mangler, eller på grunn av alder er det sannsynlig at det mangler, utvendig fuktsikring av grunnmuren ved kjeller/underetasje.
- Mer enn halvparten av forventet levetid på drenering er overskredet.
- Det er ut ifra observasjoner påvist indikasjoner på at drenering/tettesjikt har begrenset effekt.

- Andre tiltak:
- På generelt grunnlag anbefales det å etablere 1:50 fall 3m bort fra grunnmur. Dette for å sikre god avrenning mot fra grunnmur og dermed unngå unødvendig fuktbelastning mot denne.
