Tilstandsrapport

Enebolig

Svanedamsveien 51, 4621 KRISTIANSAND S

Befaringsdato: 31.01.2025

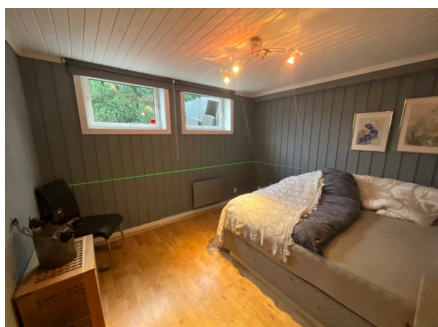
Vurdering av avvik:

- Det er målt høydeforskjell på mellom 15-30 mm gjennom hele rommet. Tilstandsgrad 2 gis med bakgrunn i standardens krav til godkjente måleavvik.
- Målt høydeforskjell på mellom 10 - 20 mm innenfor en lengde på 2 meter. Tilstandsgrad 2 gis med bakgrunn i standardens krav til godkjente måleavvik.

- For å få tilstandsgrad 0 eller 1 må høydeforskjeller rettes opp. Det vil imidlertid sjelden være økonomisk rasjonelt som et enkeltstående tiltak i en bolig som dette. Dersom boligen en gang skal renoveres, kan man vurdere slike tiltak.

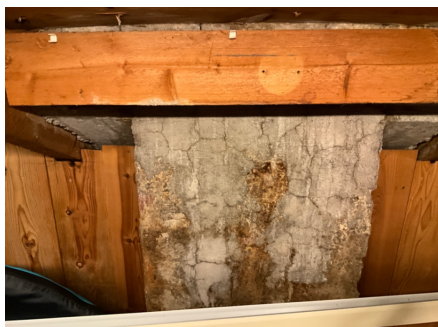
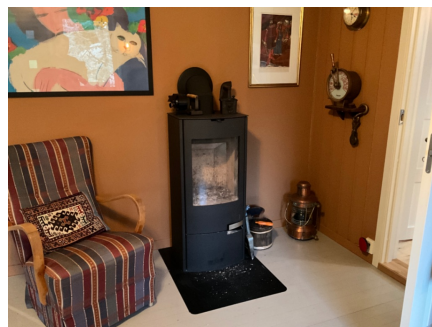
TG 2 Rom Under Terreng

Punktet må sees i sammenheng med 'Drenering'

Deler av boligen ligger under terreng. Det er ved hulltaking målt fukt. Hulltaking er foretatt på soverom.

Ved søk etter fukt i boden er det økende mot gulvet, dette kan tyde på fuktopptrekk fra grunnen eller svikt i en eventuell drenering.

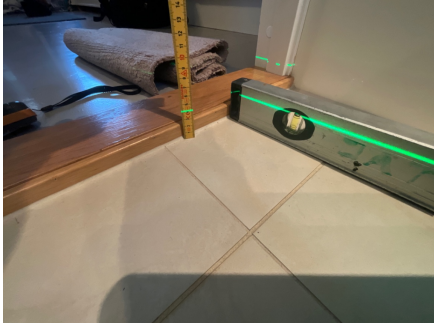
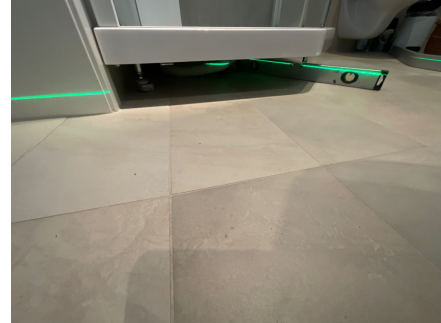
UNDERETASJE > BAD

TG1 Sluk, membran og tettesjikt

Det er plastsluk og smøremembran med ukjent utførelse. På grunn av fliselim og mørtel er det ikke mulig å se slukmanjett.

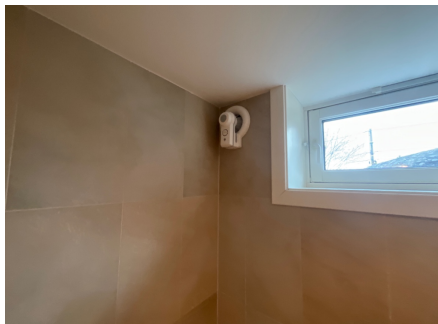
UNDERETASJE > BAD

Tilliggende konstruksjoner våtrom

Hulltaking er ikke foretatt da det ikke er fysisk mulig pga tilliggende konstruksjoner.
Alle veggene mot badet er av mur utenom 20 cm som er bak varmtvannsberederen på vaskerommet.
Ingen unormale funn ved søk etter fukt.
Tilstandsgrad er satt på bakgrunn av ingen unormale funn ved søk etter fukt.

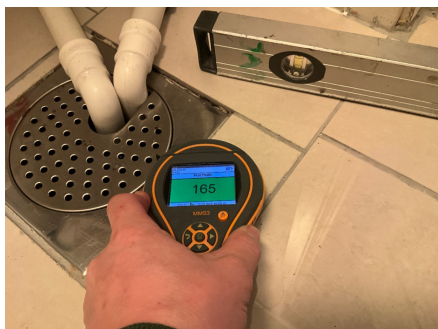
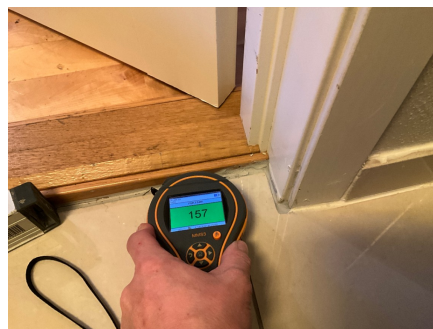
TG 0 Tilliggende konstruksjoner våtrom

Hulltaking er ikke foretatt da det ikke er fysisk mulig pga tilliggende konstruksjoner.
Alle veggene mot vaskerommet er av mur utenom 20 cm som er bak varmtvannsberederen.
Ingen unormale funn ved søk etter fukt.
Tilstandsgrad er satt på bakgrunn av ingen unormale funn ved søk etter fukt.

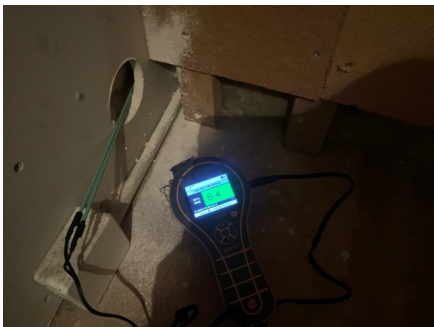
TE 0 Tilliggende konstruksjoner våtrom

Hulltaking er foretatt uten å påvise unormale forhold. Hulltaking er foretatt bak våtsone for dusjen under trappen. Fuktkvotemåling (vekt%) i konstruksjonen ble målt til 6.

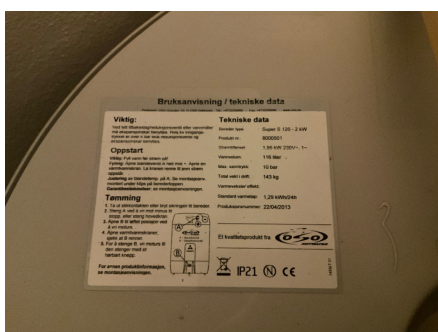
2013

TG1 Varmtvannstank

Varmtvannstanken er på ca. 200 liter og 120 liter.
