Bjørndalslia 75, 8029 BODØ

**Bjørndalslia- Innbydende
selveierleilighet | Kort avstand til
Nord universitet | Praktisk
planløsning | Nytt kjøkken**

Tilstandsrapport

Befaringsdato: 14.04.2026

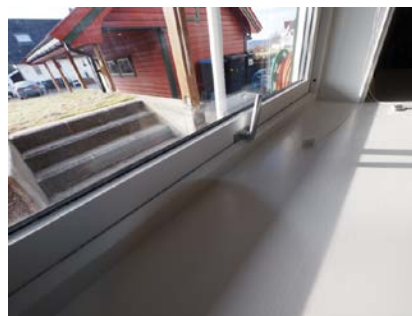
Kondensering på innsiden av glassene kan føre til fuktskader og råte i treverket, noe som øker risikoen for behov for utskifting av vinduer.

Eldre vinduer har generelt høyere varmetap, noe som kan gi økte oppvarmingskostnader og redusert bokomfort.

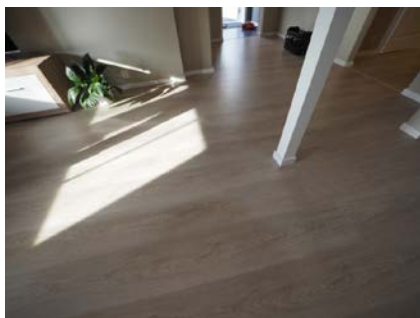
Forventet brukslitasje utifra alder og bruk. Noe merker og hakk rundt om. Denne rapport har ikke tatt mål av seg å kommentere kosmetiske avvik på overflater. Det er malt opp deler av veggflater. Skiftet gulv i Stue, kjøkken, gang og soverom

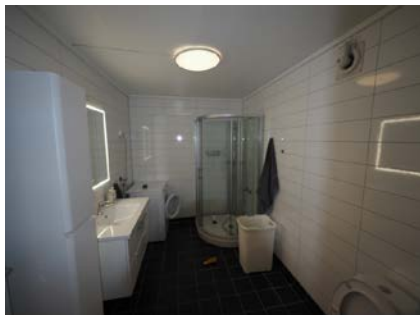
1 TG 1 Ventilasjon

Avtrekkseffekten/funksjonen til viften på våtrommet ble ikke funksjonstestet, da systemet er sensorstyrt/fuktstyrt.
