# Tilstandsrapport

Enebolig

Kongevegen 76 , 2211 KONGSVINGER

Befaringsdato: 03.02.2026

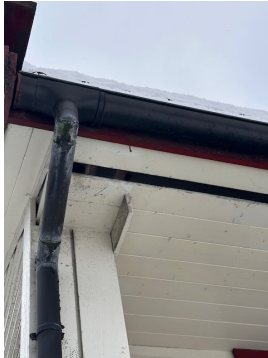
## TG 1 Veggkonstruksjon

Vanlig bindingsverkskonstruksjon isolert med 15 cm mineralull. Liggende utvendig panel. Huset er utvendig malt i 2019. Utvendig vegger er kun sjekket fra bakkenivå, og vurderingen begrenset av dette. Det er ikke sikkerhetsmessig forsvarlig å bevege seg på vegg m/stige. Selv om det ikke er avdekket skader under befaring, betyr ikke dette at det ikke foreligger skade som en besiktigelse av hele veggen kan avdekke. Vær oppmerksom på denne risikoen. En undersøkelse av hele vegg overflaten kan utføres av en fagperson under tilstrekkelig sikkerhetsforhold.

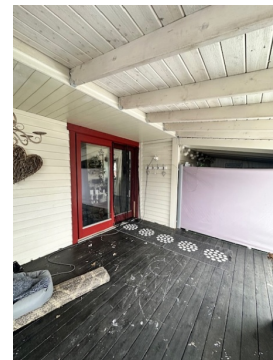
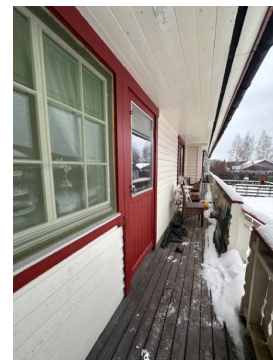
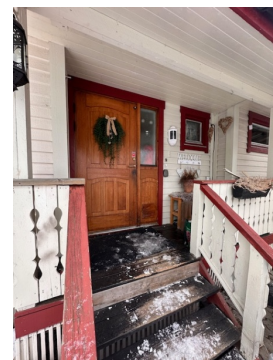
Pene innvendig overflater med en normal bruksslitasje.  
Malte lister.

- Gulv. Laminatgulv (m/mindre sprekk i skjøter v/stue vindu). Eikeparkett. Fliser. Vinylbelegg.
- Vegger. Malt brystning. Malt mdf. veggplater. Panel. Malt panel. Malt tapet.
- Tak. Tak-ess. Malt panel. Panel.

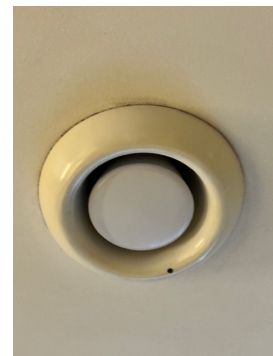
## ! TG 1 Tilliggende konstruksjoner våtrom

Det er boret hull i vegg. Fuktmåling med pigger inne i vegg - mot bad.  
Det påvises ikke fukt over normalen.

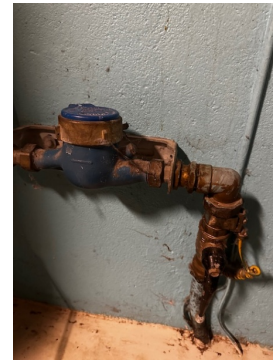
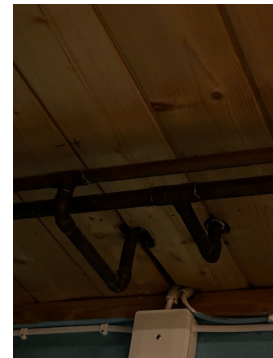
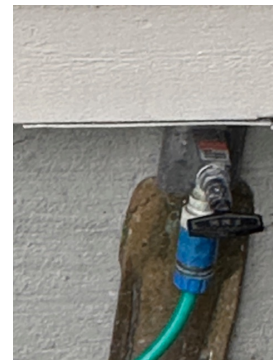
### TG 2 Avløpsrør

Avløpsrør av plast.

- Det er ikke behov for utbedringstiltak siden anlegget fungerer i dag, men ut ifra alder kan skader plutselig oppstå på eldre anlegg.

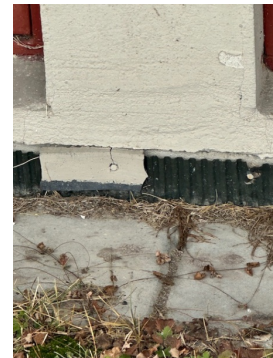
## TG 2 Fuktsikring og drenering

- Tiltak for redrenering rundt boligen kan ikke utelukkes.

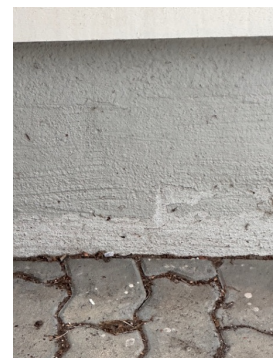
## TG 1 Grunnmur og fundamenter

Betongfundament og grunnmur av lettklinkerblokker som innvendig og utvendig er pusset.

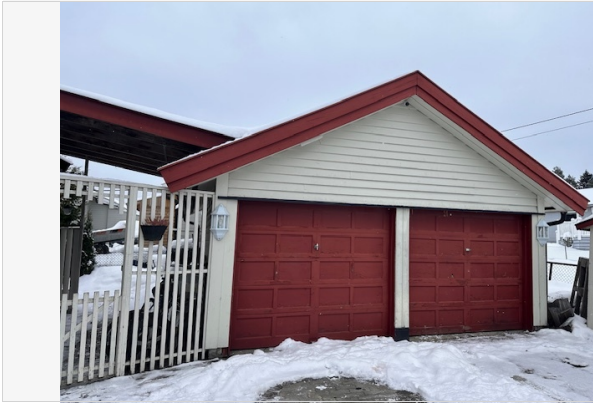
## Garasje

Dobbel garasje fundamentert på betongplate med ensteins grunnmur. Uisolert bindingsverkskonstruksjon i tre. Liggende malt utvendig panel. Saltak i trekonstruksjoner, teknet med betongtakstein. Forkantblekk, takrenner og nedløp i metall. To leddporter (slitt).
