Tilstandsrapport

Enebolig

Trondheimsveien 3491, 7391 RENNEBU

Befaringsdato: 26.11.2024

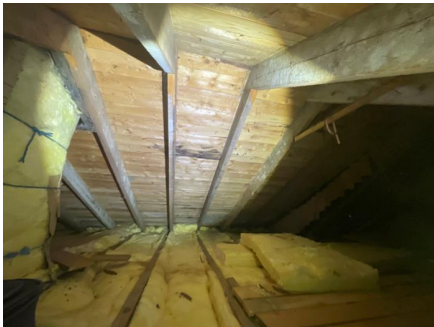
TG 1U Takkonstruksjon/Loft - tilbygg

Punktet må sees i sammenheng med Taktekking

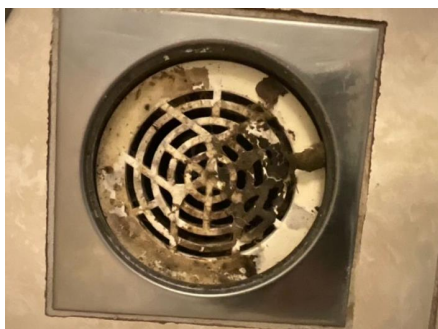
1.ETASJE > BAD

Med tanke på alder på tettesjikt anbefales en oppgradering av rommet.

Kostnadsestimat: 100 000 - 300 000

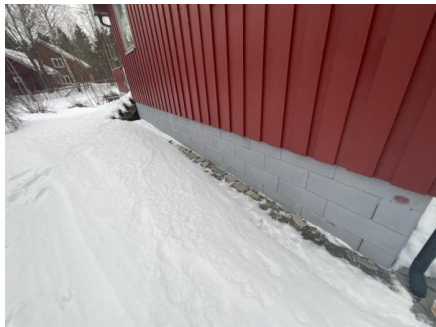
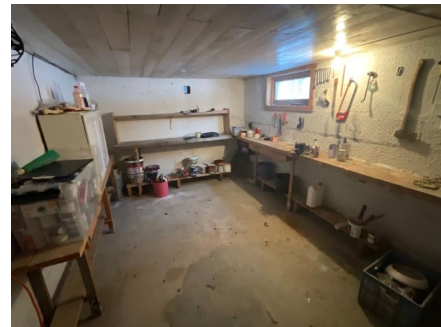
TG 1 Grunnmur og fundamenter -tilbygg

Bygningen har grunnmur i lettklinkerblokker fra ca 1994 og ringmur i betongstein fra 2006 under tilbyggene. Det er stripefundamenter av betong under grunnmur. Grunnmurene fremstår uten synlige sprekker/skader.
