Trondheimsveien 3491, 7391 RENNEBU

## Oppgradert enebolig med fire soverom og frittstående garasje

Befaringsdato: 26.11.2024

Rapportdato: 02.01.2025

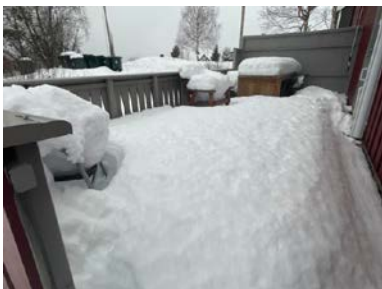
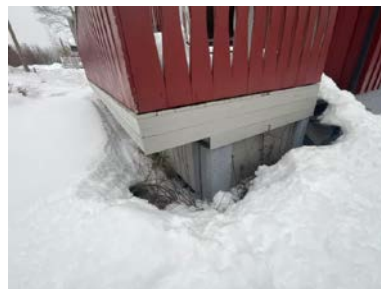
## TG 2 Utvendige trapper

Utvendig trapp er i betong og trinn er belagt med steinheller. Utvendig kjellertrapp er i støpt betong.

- Åpninger i rekkverk er ikke i henhold til krav i dagens forskrifter.
- Det er avvik:

I forbindelse med trapp ved hovedinngang registreres sprekker i betongen samt stedvis løse fuger mellom steinhellene. Åpninger i rekkverk er større enn krav. Kjellertrappen har normal slitasje men det mangler håndløper på vegg i trappeløp.

Det må påregnes utbedringer/vedlikehold.

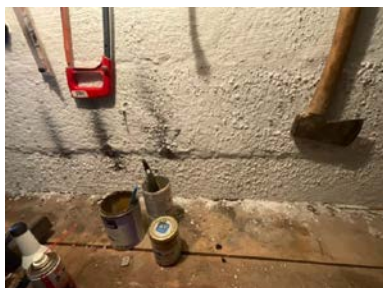
## **TG 1** Kryp kjeller

Bygningen har krypkjeller under trebjelkelag og stubbegulv i tilbygg mot sørøst. Det er ventiler i grunnmur. Konstruksjonen ble inspirert fra innvendig kjellervindu. Kontaktperson opplyser at tilbygget er oppført i 2006. Det bemerkes stedvis noe kalkutslag på ringmuren.

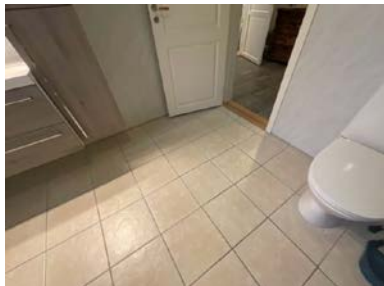
## 1. ETASJE > BAD

### **Sluk, membran og tettesjikt**

- Mer enn halvparten av forventet brukstid er passert på membranløsningen.
- Mer enn halvparten av forventet brukstid er passert på slukløsningen.
- Det er avvik:

Med tanke på alder på tettesjikt anbefales en oppgradering av rommet.

**Kostnadsestimat: 100 000 - 300 000**

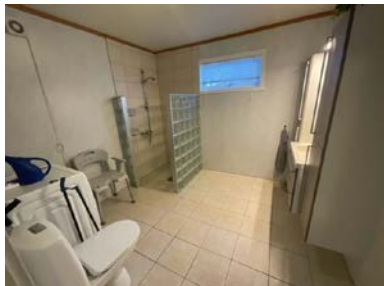
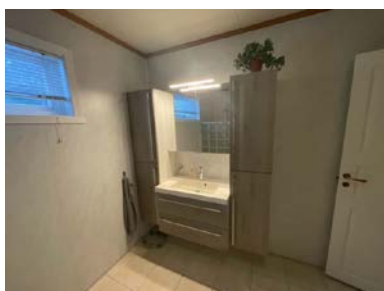
## 1. ETASJE > BAD

### TG 2 Ventilasjon

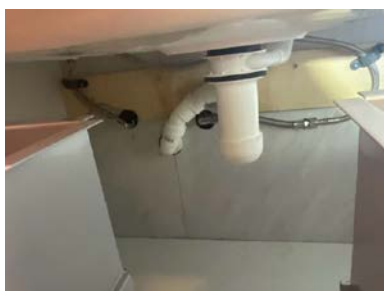
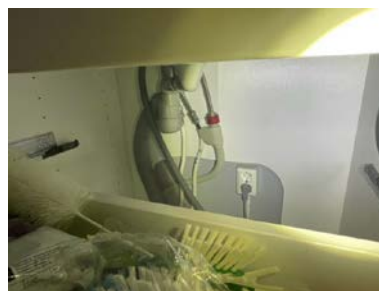
## TG 2 Avløpsrør

Det er avløpsrør av plast. Avløpsrør fra bad er fra 1994, ukjent alder på avløpsrør fra kjøkken. Lufting av kloakk ble ikke påvist. Det er etablert et plastsluk og ett soilsluk i kjeller.

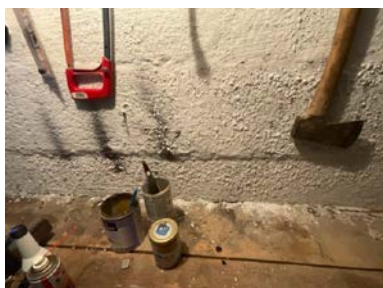
## IG 2 Grunnmur og fundamenter

Grunnmuren fremstår uten vesentlige sprekker/skader. Det bemerkes stedvis løs puss på utvendig grunnmur.

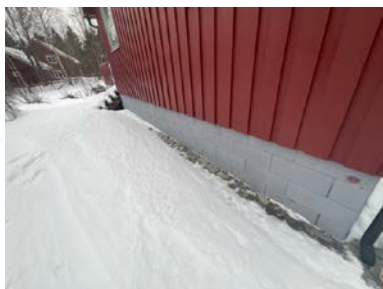
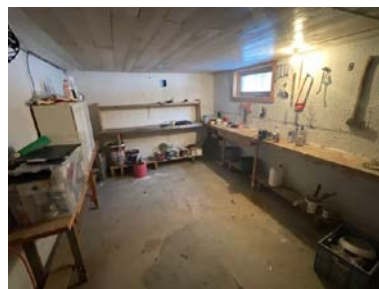
## IG IU Terrengforhold

Tomten var snødekt på befaringsdagen og er derfor ikke nærmere vurdert.
