# Tilstandsrapport

Fritidsbolig

Kvemoveien 645, 7882 NORDLI

Befaringsdato: 05.04.2025

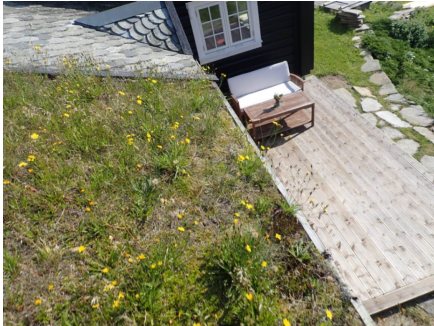
## TG 1 Balkonger, terrasser og rom under balkonger - 2 - 3

Markterrasse mot vest.

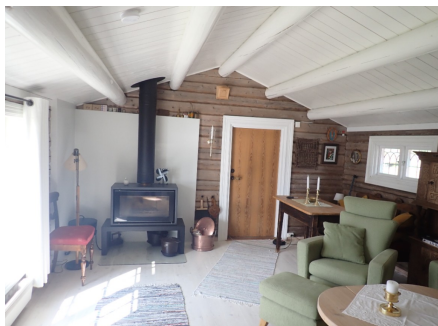
## TG 1 Pipe og ildsted - 2

Boligen har elementpipe montert på kjøkkenet.  
Eier opplyser at pipen står på eget fundament.  
Eier opplyser også at det er nedsatt stålør i pipen i 2023.  
Ildsted av peisovn.

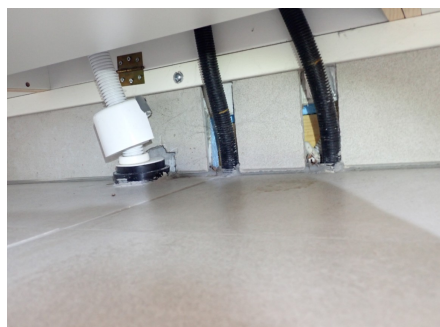
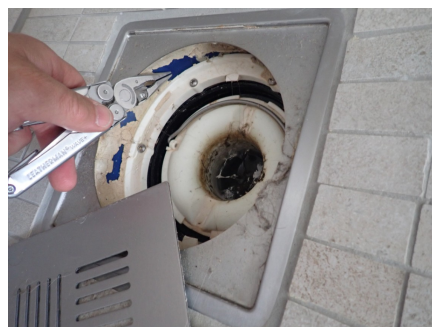
- Det må foretas utbedring for å unngå fuktskader i konstruksjonen.
- Løsningen/utførelsen rundt rørgjennomføringer gir fare for fukt inn i konstruksjoner.

Tiltak må utføres for å lukke avviket.

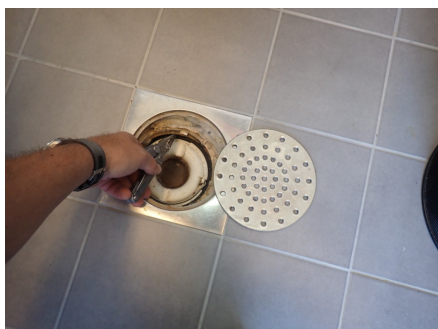
- Det må foretas utbedring for å unngå fuktskader i konstruksjonen.
- Løsningen/utførelsen rundt rørgjennomføringer gir fare for fukt inn i konstruksjoner.

Lokal utbedring må vurderes.

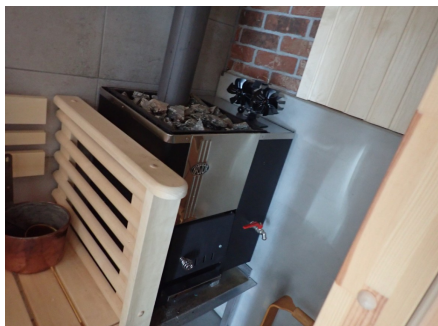
### ETASJE > BADSTUE

Badstuovn med røykrør ut.
