Kvemoveien 645, 7882 NORDLI

**Li, Kvesjøen - Unikt hyttetun med  
særpreg. Helt i vannkanten. Naust.  
Scooterled. Badstue. Bilveg. Strøm.**

| Tilstandsrapport ..... | 47 |

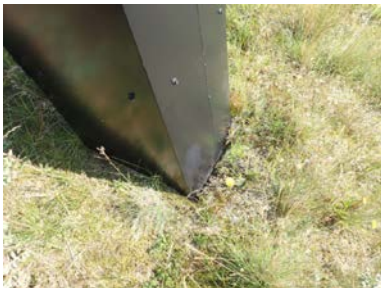
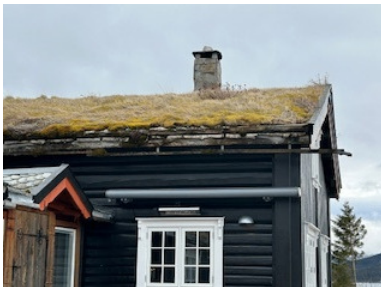
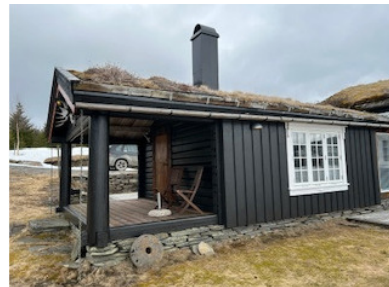
## Taktekking - 3

- Tidspunkt for utskiftning av undertak nærmer seg.
- Overvåk tilstanden jevnlig. For å få tilstandsgrad 0 eller 1 må tekkingen skiftes ut, men tidspunktet for når dette er nødvendig er vanskelig å si noe om.
- Tidspunkt for utskiftning av taktekking nærmer seg.
- Tiltak:

Anbefaler å utføre tiltak som omfatter pipebeslag mot torv, for å ha ett produkt som er egnet mot torv.

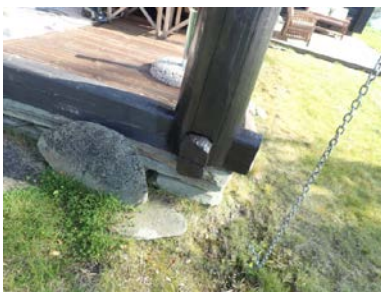
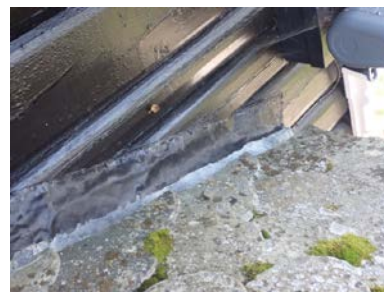
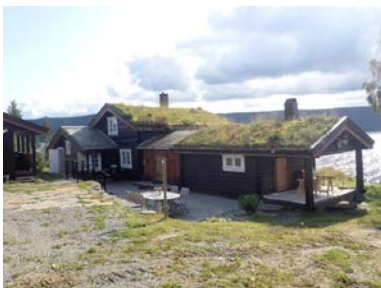
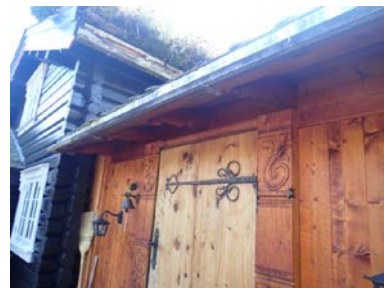
## 1 TG 3 Nedløp og beslag

Beslagløsning på mellombygg og tømmerbygg fra 1994 har beslagløsninger der beslag er spikret utenpå tømmerkasse og ikke innfelt i tømmeret. Skadeutsatt løsning som gir fare for lekkasjer.

Kostnadsestimat omhandler beslagløsning på tak mellom mellombygg og tømmervegg samt snøfangere over hovedinngang med skifesteintekking.

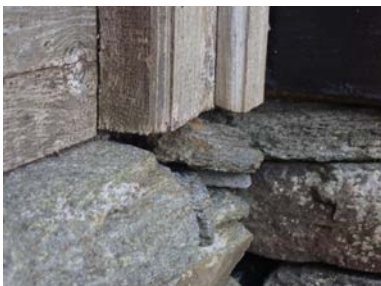
Det er ikke adkomst til krypkjelleren og den er ikke undersøkt innvendig. Kryp kjeller regnes for å være en risikokonstruksjon som er utsatt for fukt- og råteskader i bunnsvill, trebjelkelaget og andre tilstøtende konstruksjoner, på grunn av fuktighet fra grunnen og kondensering ved temperaturforskjeller. Selv om det ikke er avdekket tegn på skader, betyr ikke dette nødvendigvis at det ikke foreligger skader i eller i forbindelse med krypkjelleren.

Anbefaler og monterer tilkomst til krypkjeller for å utføre kontroller.

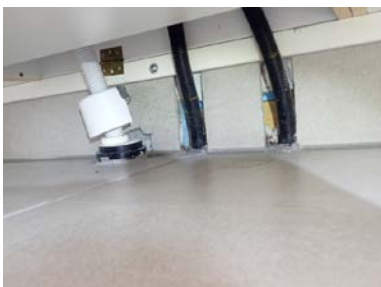
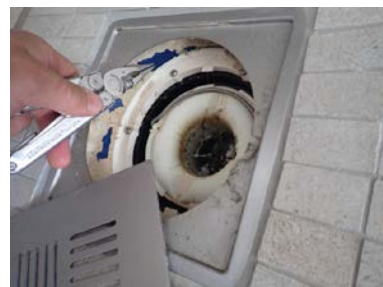
Registrert noe avvik på sammenføyning våtromsplate i ett hjørne samt uttak for et rør i baderomsplaten som mangler mansjett.

- Det må foretas utbedring for å unngå fuktskader i konstruksjonen.
- Løsningen/utførelsen rundt rørgjennomføringer gir fare for fukt inn i konstruksjoner.

Tiltak må utføres for å lukke avviket.

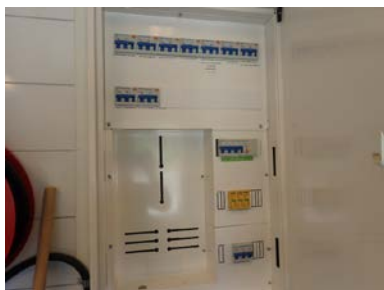
Det foreligger ikke kursfortegnelser. Kursfortegnelser må plasseres i sikringsskapet.
