Enebolig med romslig veranda i familievennlig område på Anundskås - Garasje

Velkommen til en enebolig med alt på én flate i Anundskåsveien 9!

Tilstandsrapport

Befaringsdato: 18.03.2026

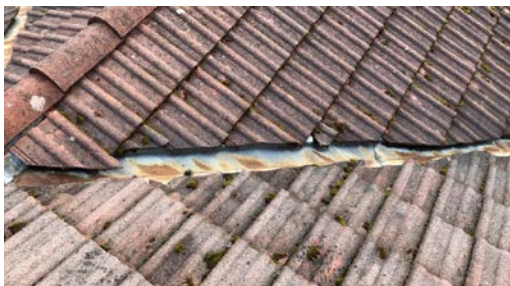
Det må regnes med at takstein må skiftes. Da må takpapp, sløyfer, lekter, takrenner og beslag skiftes samtidig.

Knekte og løse takstein i gradrenner.

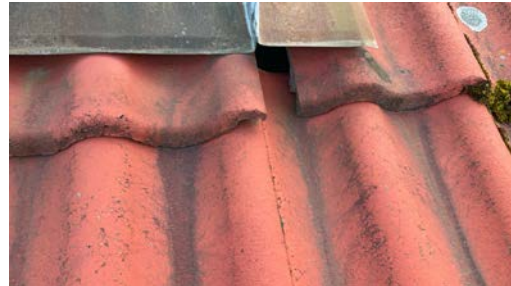
Manglende takstein ved pipe.

Mose på takstein bør fjernes. Mose forkorter levetiden på takstein.
Manglende tetting ved pipe må utbedres.

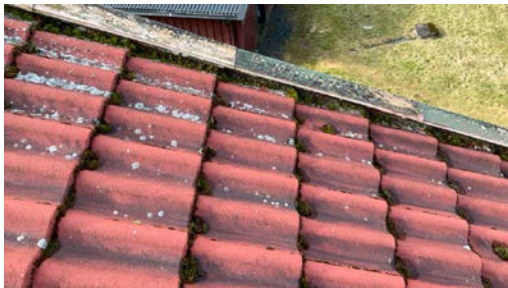
Dekkbord på vindskier er slitt.

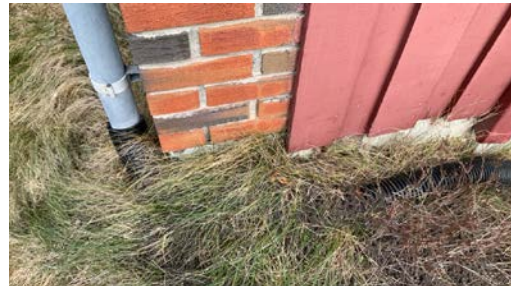
Noe kort avstand fra terreng til underkant kledning.

Lokal utbedring bør foretas for å øke avstanden mellom terreng og bordkledning. Dette vil redusere faren for fukt/råte i kledning.

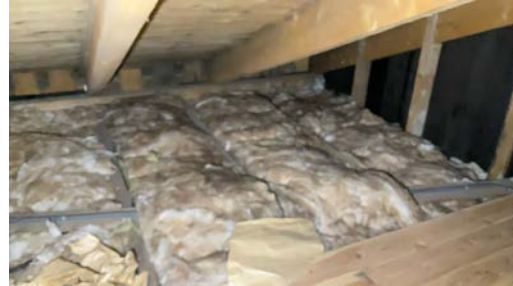
Manglende lufting med mot yttervegg.

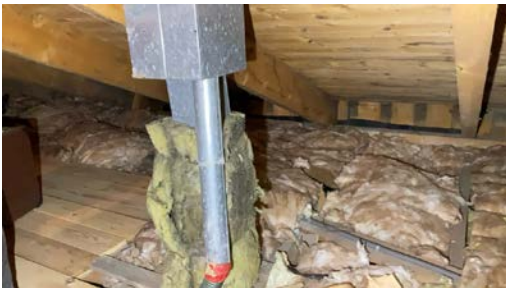
Takgjennomføring for lufting.

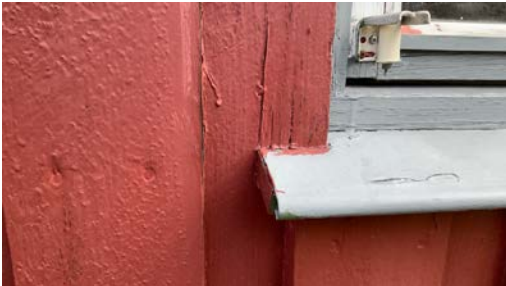
Manglende glipe ned mot vindusbrett.

Dersom kledning ikke skiftes, må belistning skiftes for å redusere faren for råte i konstruksjonen.

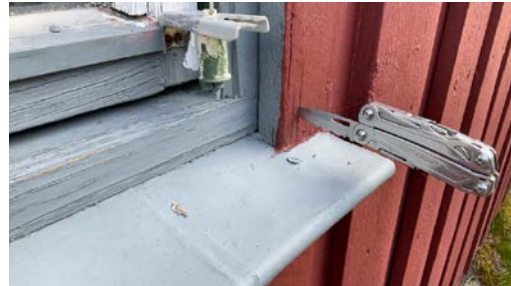
Råte i kledning ved vindu.

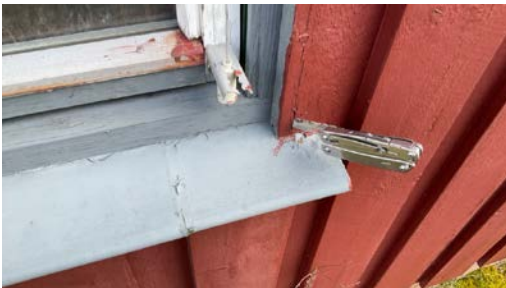
Råte i kledning vindu 2.

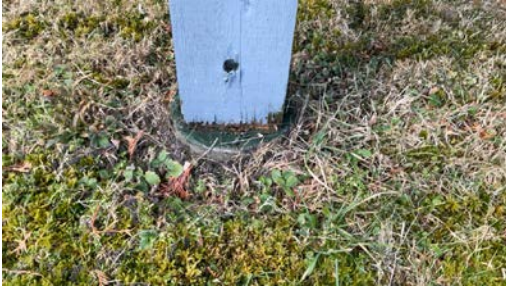
Treverk rett ned på fundamenter.

Det bør monteres stolpesko slik at treverk ikke råtner. Provisoriske fundamenter bør utbedres.

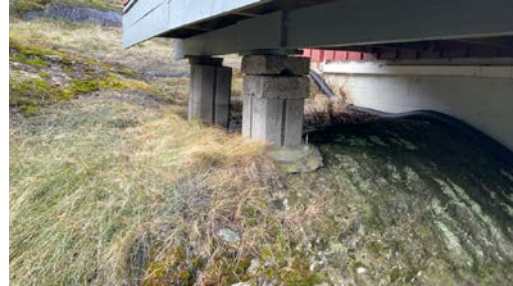
Noen provisoriske fundamenter.

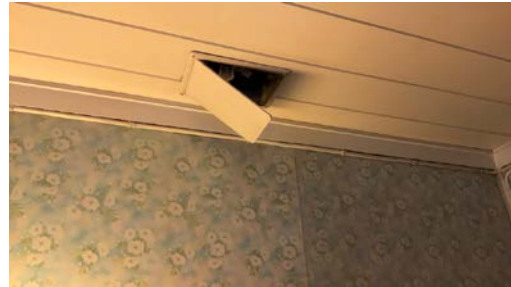
Naturlig lufting i tak.

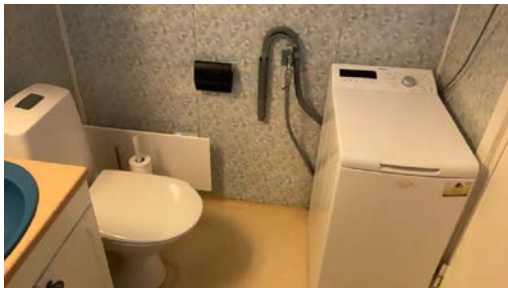
Opplegg til vaskemaskin og toalett.

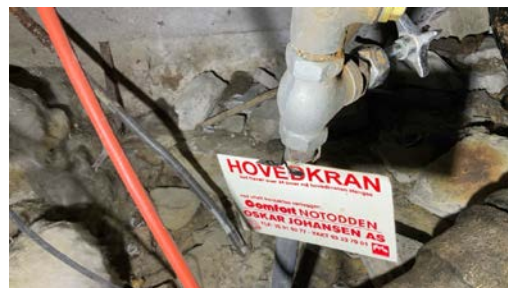
Stoppekran merket i krypkjeller.

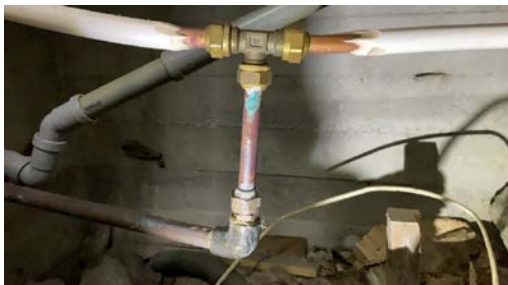
Noe irr på vannrør i kjeller
